INLEIDING.1. ALGEMEEN.

Sulzer Hoofdmotoren - Bescherming van tapeinden tegen intering
door vuil/vocht in de spleet rond het tapeind boven de draad.

Nedlloyd Rederijdiensten B.V.
Technische Dienst.

TECHNISCHE INSTRUCTIES EN MEDEDELINGEN (SECTIE 0) NO. 8/79

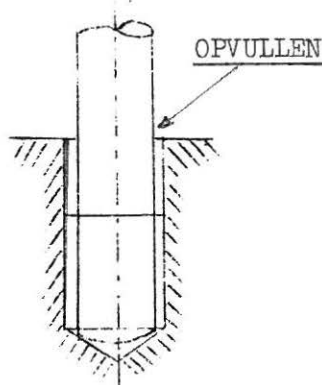
1. A.b. m.s. "Nedlloyd Nassau" is een tapeind voor bevestiging van het cilinderdeksel op de voering gebroken, juist boven de draad in de cilindermantel.

2. Het tapeind bleek juist boven de draad aanzienlijk ingeteerd, dit heeft de breuk ingeleid.
De intering is veroorzaakt door vuil en lekwater verzameld in de kamer rond de bout, boven de draad.

3. Ook de tapeinden voor het binnendeksel, de brandstofklep, aanzetklep, en veiligheidsklep hebben zo een spleetvormige ruimte boven de draad. Het "Maintenance Manual" voor het "Nedlloyd Nagasaki" type schepen schrijft voor dat deze ruimte gevuld moet worden met een zacht blijvende plastic compound, om binnendringen van vocht te voorkomen.

5. Naar aanleiding hiervan schrijven wij voor, de boven aangegeven ruimten met een niet hardende plastic compound op te vullen, na droogblazen met lucht.

6. Sulzer noemt Palesit Kunststoff 020, overeenkomstige producten zijn Wijmaplast, Bucarid, Duct Seal en Plastic Compound code no. 601.701, zoals reeds in gebruik voor het afdichten van kabeldoorvoeringen. Laatstgenoemd product lijkt ons voor dit doel ook zeer geschikt.

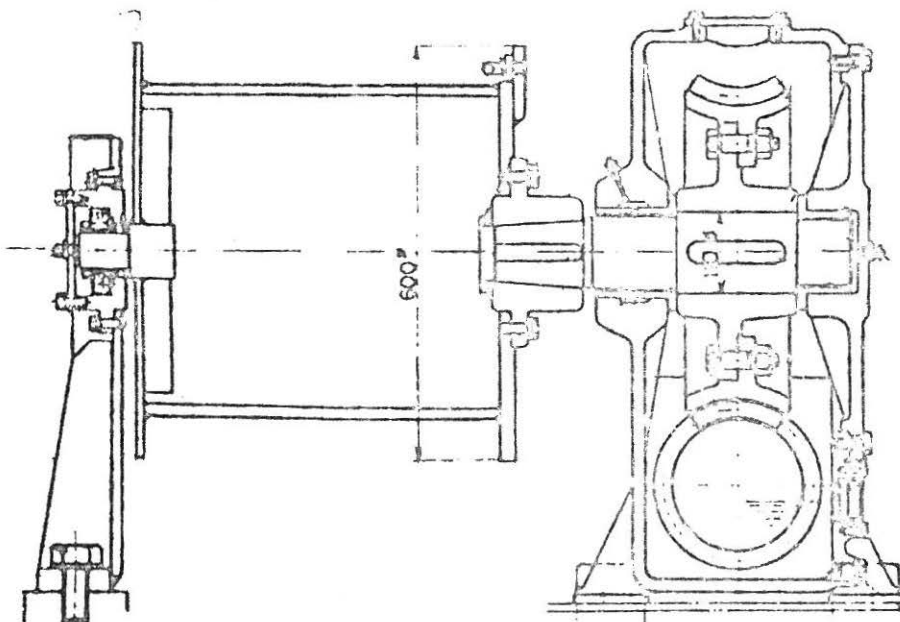
1. A/b ms "Nedlloyd Hobart" is van een 5 tons kraan de kraanarm gevallen en zwaar beschadigd, als gevolg van loswerken van het koppelstuk op het tapse uiteinde van de wormwielas voor toppen.
2. Het loswerken van het koppelstuk heeft ernstige slijtage van de spie en het tapse gedeelte naast de spiebaan veroorzaakt, zodanig dat het koppelstuk, tenslotte over de spie is geslipt.

De afbeelding geeft de aandrijving voor toppen weer; voor de hijstromme is een overeenkomstige constructie toegepast.

3. Naar aanleiding van dit voorval verzoeken wij deze verbindingen zorgvuldig te controleren.
4. De opsluitmoer is zonder demontage niet toegankelijk. Zonder enige demontage geeft zorgvuldig observeren van de verbinding trommel - koppelstuk - wormwielas op eventuele beweging ten opzichte van elkaar reeds een effectieve controle op mogelijke tekortkomingen.

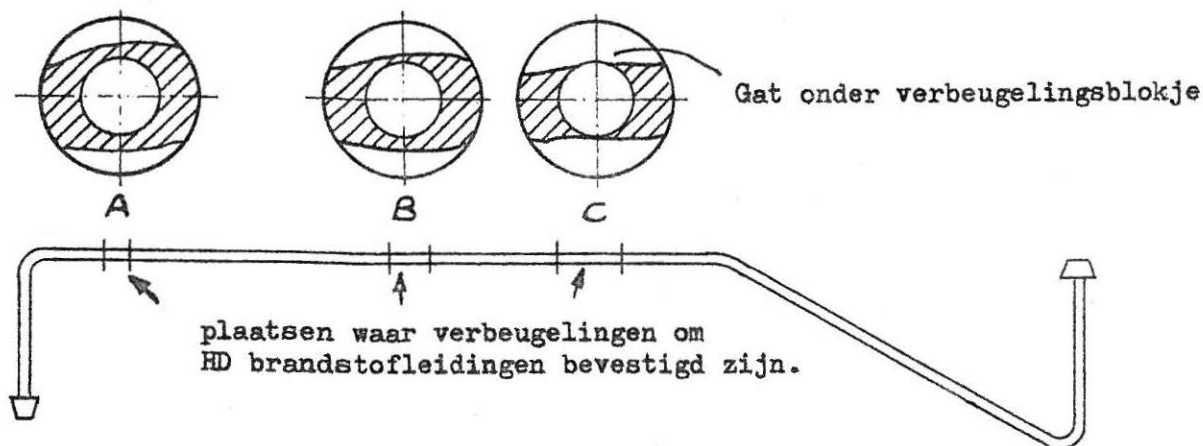
KROMHOUT HULPMOTOREN TYPE 12 TVHD 120 - HD
BRANDSTOFLEIDINGEN

1. A.b. ms. SAFOCEAN ADELAIDE is brand ontstaan door scheuren van een hoge druk brandstofleiding van een hulpmotor.
2. De verstoven brandstof raakte o.a. de uitlaatgassen leiding en werd daardoor ontstoken. Ook de flexibele slang van de aanzuigluchtleiding raakte in brand, ontplofte en werd grotendeels vernield.
3. Bij controle bleken van alle hulpmotoren de brandstofleidingen in meer of mindere mate geschavield onder de verbeugeling; hieronder in de brandstofleiding van een andere hulpmotor aangegeven waaraan brandstoflekkage is opgetreden.

Gaarne verzoeken wij de Hoofdwerktuigkundigen van de betreffende schepen de H.D. brandstofleidingen te controleren en waar nodig te vernieuwen.

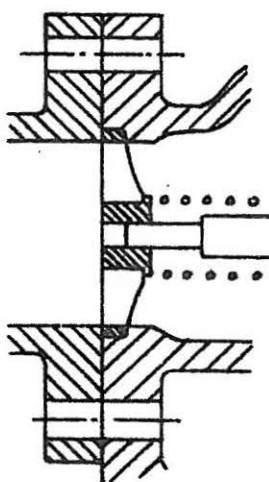
Situatie volgens Instr. boek

Klepgeleider geborgd door hieroverhaevallende pijp.

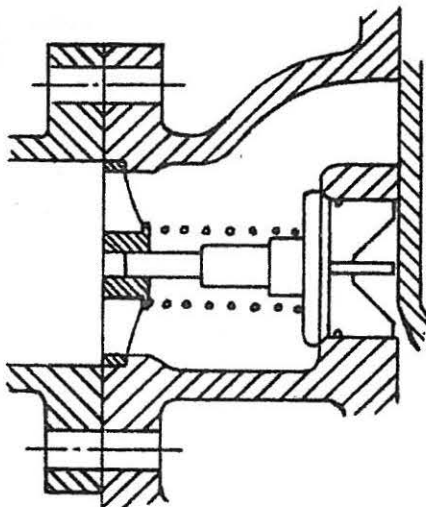
Bestaande situatie

1. Pag. S8-6-18 noemt de schepen uitgerust met 20/22T Hydraulische Battvaag/Fukushima dekkranen.
2. A.b. ms. STRAAT HOLLAND is een terugslagklep van de bedienings-schuif (operating valve or control valve) losgeraakt en in de luffing motor terecht gekomen met ernstige schade als gevolg.
3. De directe oorzaak bleek ondeugdelijke bevestiging van de geleider voor de terugslagklep geweest te zijn, deze was alleen met een zware passing aangebracht en niet tevens opgesloten door de hierop aansluitende pijp.
4. Hieronder is de bevestiging aangegeven:
 - A zoals die behoort te zijn.
 - B zoals aangetroffen a.b. ms. STRAAT HOLLAND.
 - C zoals verbeterd a.b. ms. STRAAT HOLLAND.

Klepgeleider zonder borging met zware passing aangebracht.
