IN- EN UITLAATKLEPPEN, ONTLASTKLEPPEN, AANZETKLEPPEN EN -LEIDINGEN,  
CARTER EXPLOESIE DEKSELS1. ALGEMEENa. Afdichtingen klephuizen in het cilinderdeksel

3. STORK SW 80 EN 85 MOTOREN

4. B & W MOTOREN

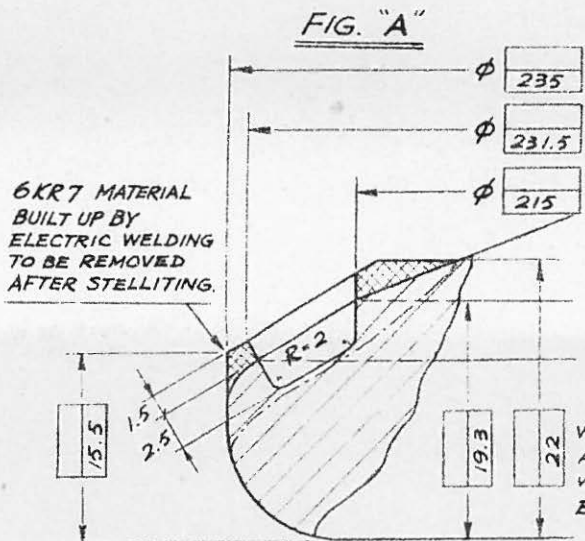
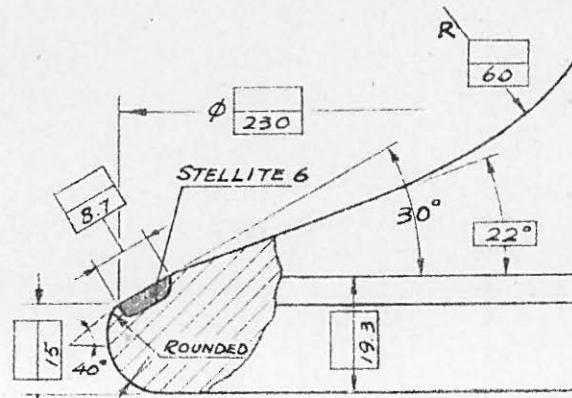
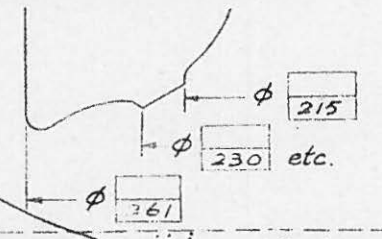
FIG. "A"

Building up, restelliting and machining of worn exhaust valve discs for STORK SW 80 engines.

ATTENTION FOR MAINTENANCE ON BOARD.  
GRIND UNDER ANGLE OF 30° ONLY.  
ACC. STRAIGHT LINE *ii* ONLY, OR  
IF PREFERRED TO STEPPED LINE *ii* AS SHOWN.  
DO NOT WASTE MATERIAL OF TOP OF VALVE DISC  
BY ORINDING UNDER SMALLER ANGLE, VIZ. 22°

1. Remove old Stellite completely, as remaining spots of old Stellite may hamper proper welding of new layer.
2. Check the valve for cracks, a magnetic crack detector can be used for this purpose.
3. Build up by electric welding with E-SAB-6 KR7, whereafter skimming as shown in Figure A. Weld on new Stellite No.6 or the equivalent material Cobalite No.3 after preheating to approx. 550°C.
4. Immediately after welding heat up valve to approx. 750°C at which temperature the valve has to remain for at least half an hour.
5. Allow valve to cool off gradually, bedded in a low heat conductive material.
6. Machine valve to drawing sizes, Figure B.
7. Check for cracks with colour check or other crack detector.

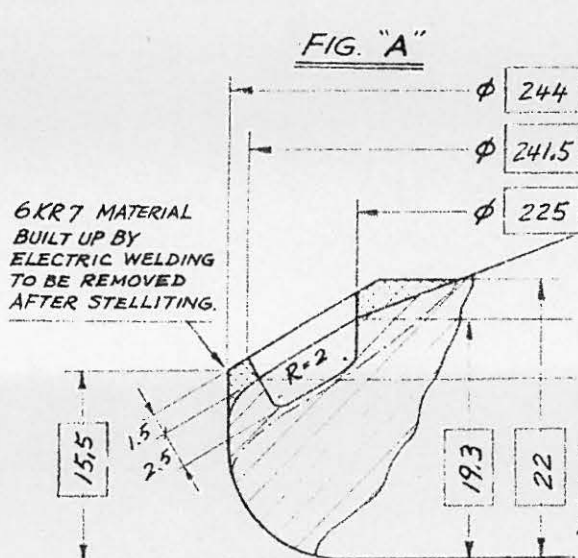
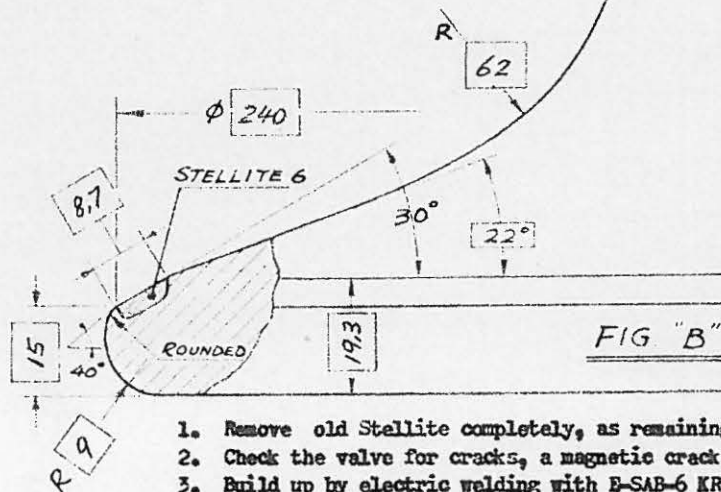
FIG "B"

Building up, restelliteing and  
machining of worn exhaust valve  
discs for STORK SW 85 engines

ATTENTION FOR MAINTENANCE ON BOARD.  
GRIND UNDER ANGLE OF 30° ONLY  
ACC. STRAIGHT LINE LL ONLY OR  
IF PREFERRED TO STEPPED LINE LL AS SHOWN.  
DO NOT WASTE MATERIAL OF TOP OF VALVE DISC  
BY GRINDING UNDER SMALLER ANGLE VIZ. 22°

1. Remove old Stellite completely, as remaining spots of old Stellite may hamper proper welding of new layer.
2. Check the valve for cracks, a magnetic crack detector can be used for this purpose.
3. Build up by electric welding with E-SAB-6 KR7, whereafter skimming as shown in Figure A. Weld on new Stellite No.6 or the equivalent material Cobalite No.3 after preheating to approx. 550°C.
4. Immediately after welding heat up valve to approx. 750°C at which temperature the valve has to remain for at least half an hour.
5. Allow valve to cool off gradually, bedded in a low heat conductive material.
6. Machine valve to drawing sizes, Figure B.
7. Check for cracks with colour check or other crack detector.

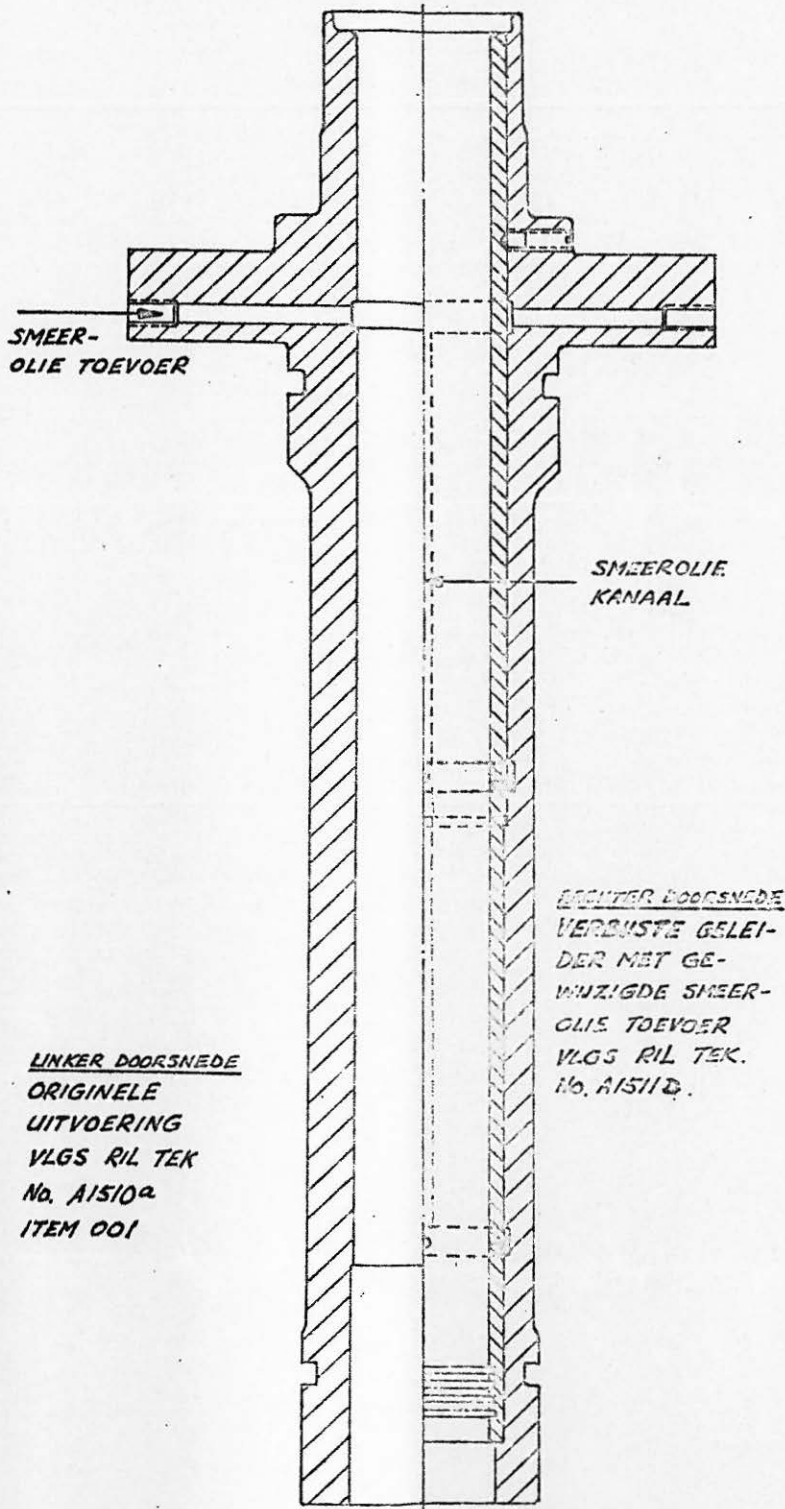
STORK SW UITLAATKLEPGELEIDER

Klepgeleiders die volgens deze tekening zijn verbust, hebben een verbeterde smering. De smeerolie gaat via een verticale groef naar het onderste gedeelte van de geleider en als koolvorming onder in optreedt blijft smeerolie toevoer naar de middelste smeergaten bestaan. Origineel werd de smeerolie hoog (t.p.v. de Flenz) toegevoerd tussen klepstang en geleider. Dit voldeed niet goed. Later is by verbussen de smeerolie toevoer via een verticale groef naar het onderste gedeelte van de geleider gebracht. Het is gebleken dat op ca. halve hoogte van deze verticale groef ook een olie toevoer naar de klepstang benodigd is. Op pag. S1-11-8 en tek. A 1511D is de verbeterde smering aangegeven.

Om doorblazen van uitlaatgassen te verminderen, is tevens in het onderste gedeelte een labyrinth afdichting gedraaid. Deze verbuste geleiders mogen allen in combinatie met een terugslagklepje in de smerolie toevoer worden gebruikt, daar anders de oliekanalen door kool kunnen verstoppem. Zie ook schets op pag. S1-11-8.

Afgekeurde klepgeleiders dienen per Repair Order worden verbust volgens tek. A1511D.

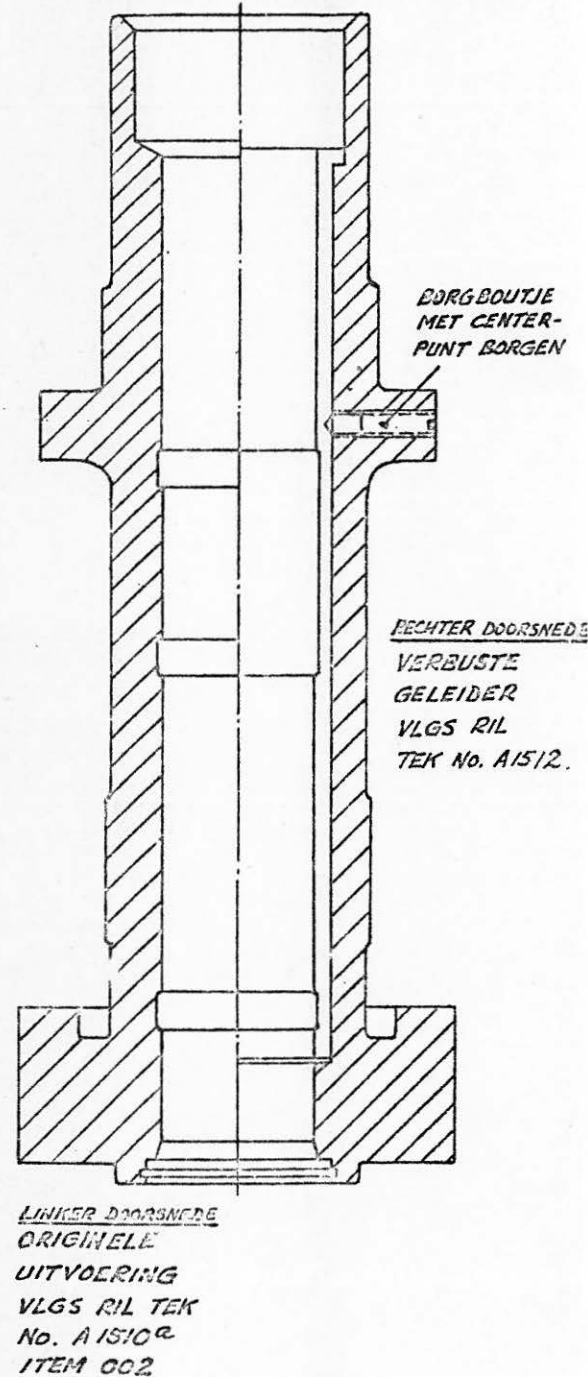
STORK SW CENTRALE GELEIDER

Te ver uitgesleten centrale klepgeleiders dienen zoveel mogelijk per set (dus geleider + stang), voor verbussen van de geleider tot 65.2 mm en oplassen + vewerken van de stang tot 65 mm te worden afgegeven.

Voor de centrale geleider kan het omhoog komen van de uitlaatkleppen worden gecompenseerd door de drukbouten in het juk omhoog te draaien.

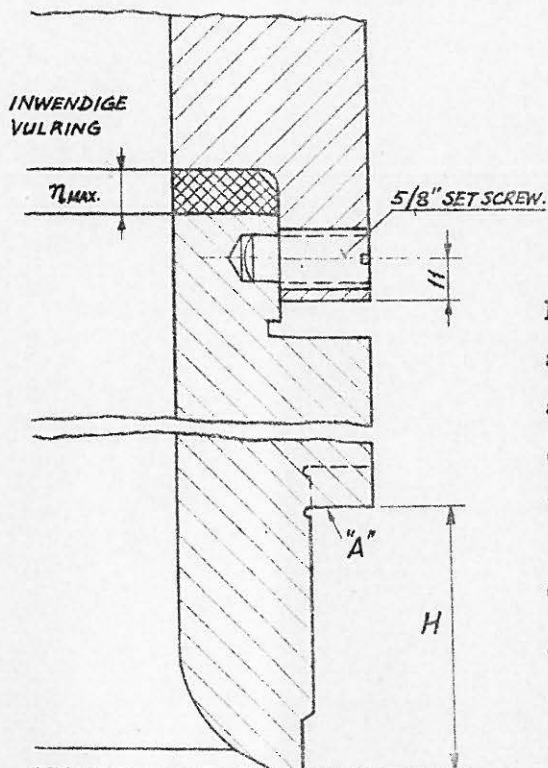
Grootste dikte toe te passen inwendige

Als gevolg van het inschuren van de zitting van klephuis en klepschotel is het voorgekomen dat de schermkap de klepgeleider ging raken.

Als de schermkap minder dan 3 mm vrij staat, dient een opvulring tussen klephuis en de losse klepzitting to worden aangebracht.

Dikte vulring zodanig te kiezen dat na het afdraaien van de zitting draagrand "A", de afstand tussen klephuis en bovenkant van cilinderdeksel op de oorspr. maat wordt teruggebracht.

Ter compensatie van slijtage van zitting en afname van dikte klepschotel, moet zitting draagrand "A" ook tussentijde worden afgedraaid wanneer de maat H meer dan 3 mm. is afgenomen t.o.v. oorspronkelijk.

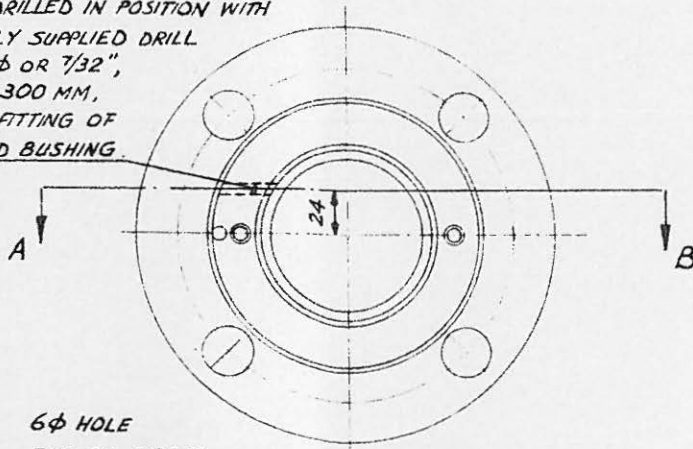
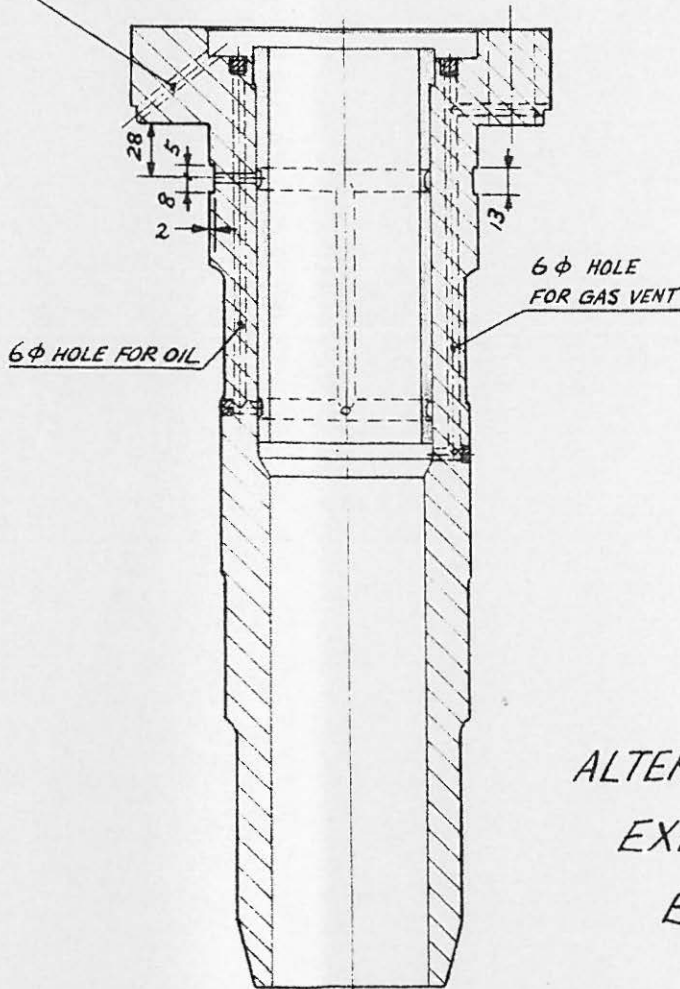
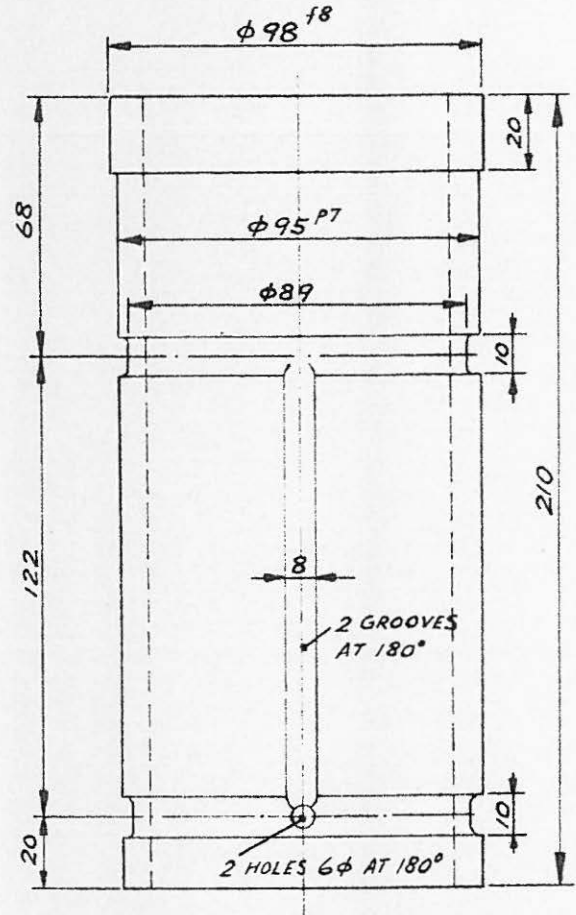
ALTERATION LOWER BUSH FOR  
EXHAUST VALVE GUIDE  
B. & W. 84VT2BF.

Bij de oorspronkelijke uitvoering kan een geringe verdraaiing bij inzetten van de leibus de smering reeds onmogelijk maken. Als rondgaande groeven zijn aangebracht kan echter de leibus in elke stand worden gemonteerd. Bij onderzoek naar de oorzaak van snelle slijtage van onderleibussen van (vooral) de oudere 84VT2BF motoren is gebleken, dat het horizontale olietoevoerkanal door klephuis niet rechtstreeks uitkwam op de verticale boring door gietijzeren geleider, doch hiermee in verbinding stond via een ondiepe groef in buitenomtrek van deze gietijzeren geleider. Deze groef raakte al gauw verstopt met harde kool, waarna van smering van de onderleibus geen sprake meer was.

Ter verbetering werden aan betreffende schepen langs boren verstrekt, waarna bij uitgenomen bronzen leibus het horizontale oliekanaal in het klephuis verder kan worden uitgeboord, door de gietijzeren geleider heen, waarna een bronzen leibus met groeven aan buiten-  
omtrek zoals aangegeven op pag. S1-11-17/1 moet worden gemonteerd.

OIL SUPPLY TO BRONZE GUIDE BUSH  
TO BE DRILLED IN POSITION WITH  
SPECIALLY SUPPLIED DRILL  
5.5 MM  $\phi$  OR 7/32",  
LENGTH 300 MM,  
BEFORE FITTING OF  
MODIFIED BUSHING.

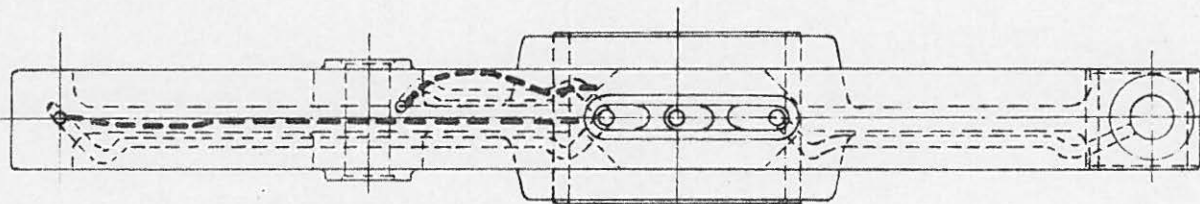
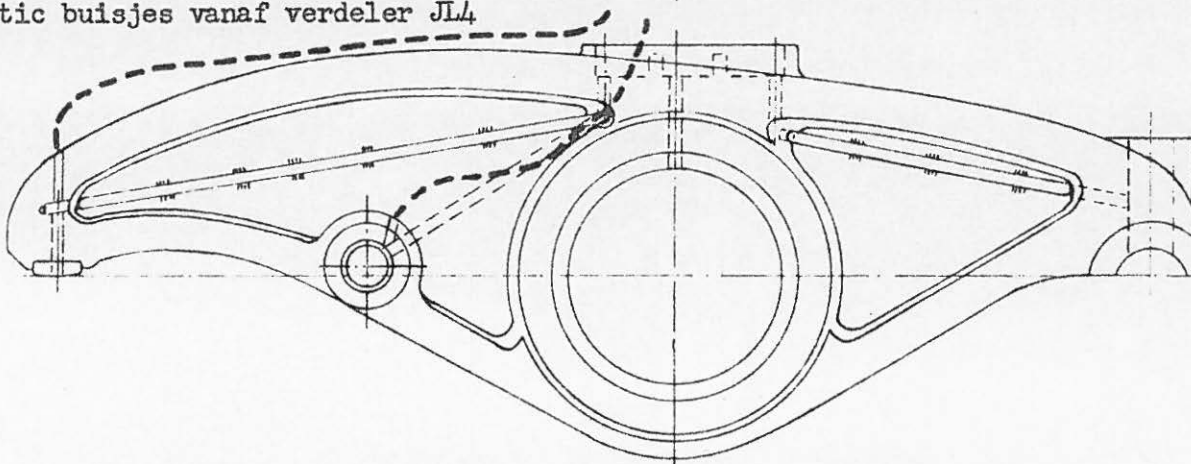
KLEPHEFBOOM B. & W. 74VT(B)F 160 (3 oliekamertjes)

Als oorzaak hiervoor werd gevonden dat de olie niet goed werd verdeeld over de twee leidingen, die vanuit het bedoelde compartiment naar de kleptaats en asje voor veergeleider lopen, zodat of het ene of het andere punt werd gesmeerd. Zie schets op pag. S1-11-17.

Met doorboringen ter verkrijging van gescheiden olietoevoer naar kleptaats/steelgeleiding en asje voor veergeleider, middels plastic buisjes van ca. 4 mm. diameter.

Als oplossing voor deze moeilijkheden werd in 1970 op alle betreffende schepen het reserve smeerpunt van de JL 4 verdeler in gebruik genomen, met daarin aangebracht een zelf aangemaakte meetplug no. 2. In het smeeroliekanaal naar het asje voor de veergeleider werd een gat van 4 mm geboord en via een 4 mm plastic slang op meetplug no. 2 aangesloten. Verder werd de oorspronkelijke meetplug no. 5 vervangen door een zelf-aangemaakte plug no. 3, die op soortgelijke wijze werd aangesloten op het smeerkanaal naar de kleptaats. De smering van alle punten is daarna voldoende gebleken bij een totaal verbruik van ca. 0.2 liter/cilinder per etmaal.

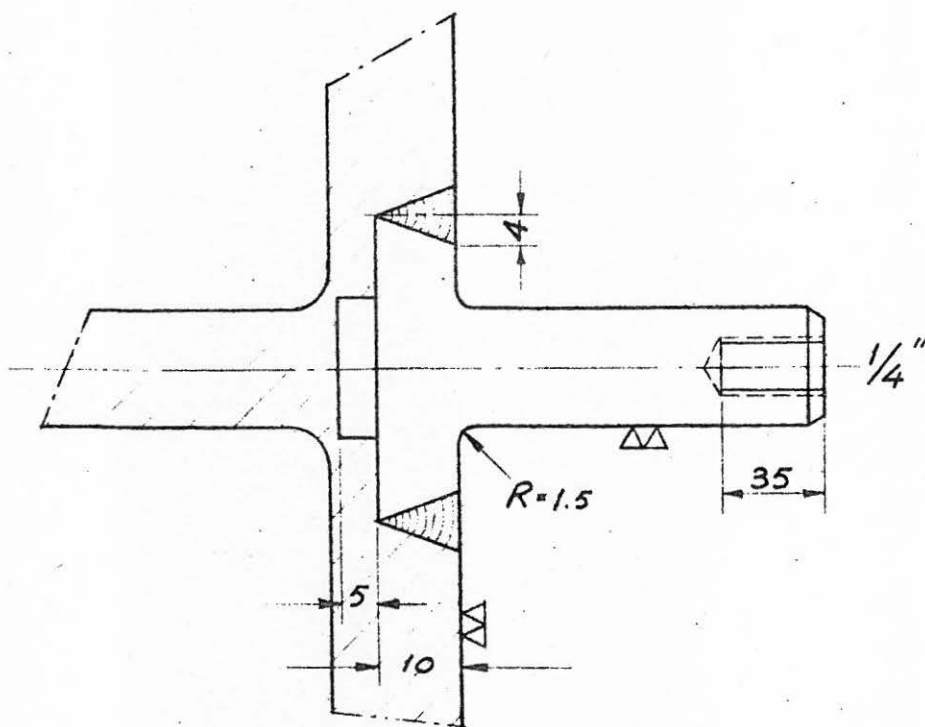
ADY - REPARATIE VEERGELEIDERPENNEN.

De gevolgde reparatie-methoden bij de diverse dockyards blijken nogal uiteen te lopen.

Een ons insziens goede oplossing wordt bij het ADY toegepast en wel volgens bijgevoegde schets op blz. S1-11-25/1 met daarin de belangrijkste maten aangegeven.

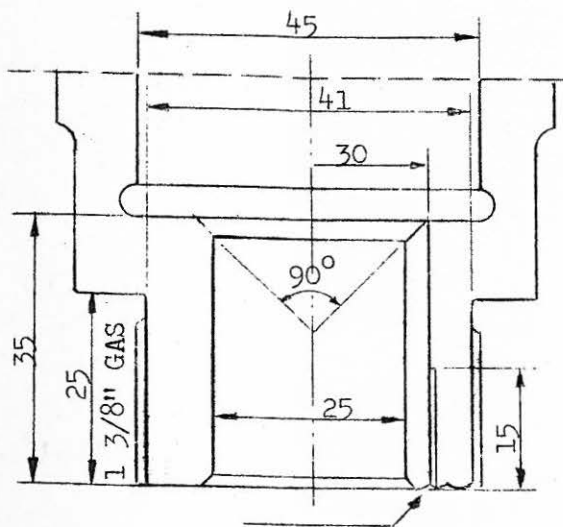
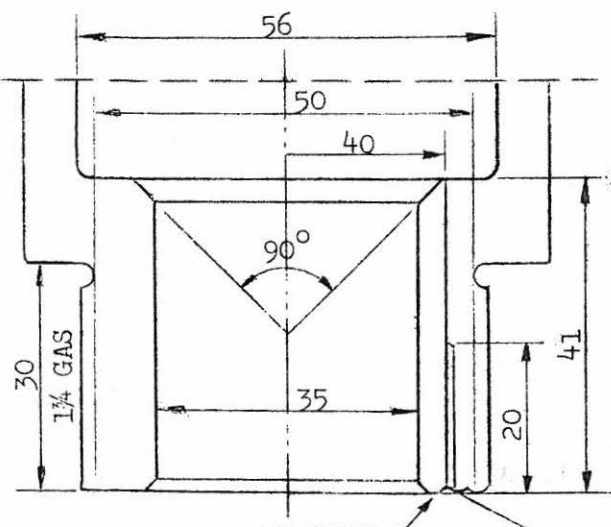
Bij deze klephuizen heeft intering plaats in het kanaal onder de zitting; oorspronkelijk is deze opening 25 mm voor de eerstgenoemde schepen, 35 mm voor ms. STRAAT SINGAPORE/STRAAT JOHORE, de kleinste wanddikte over de draad is nieuw 7,5 mm.

Op laatstgenoemd schip zijn ingeteerde klephuizen met succes gerepareerd door het aanbrengen van een zitting van roestvrij staal 18/8 zoals aangegeven in onderstaande schets rechts.
