BRANDSTOF INSPUITSYSTEEM

1. B & W MOTOREN

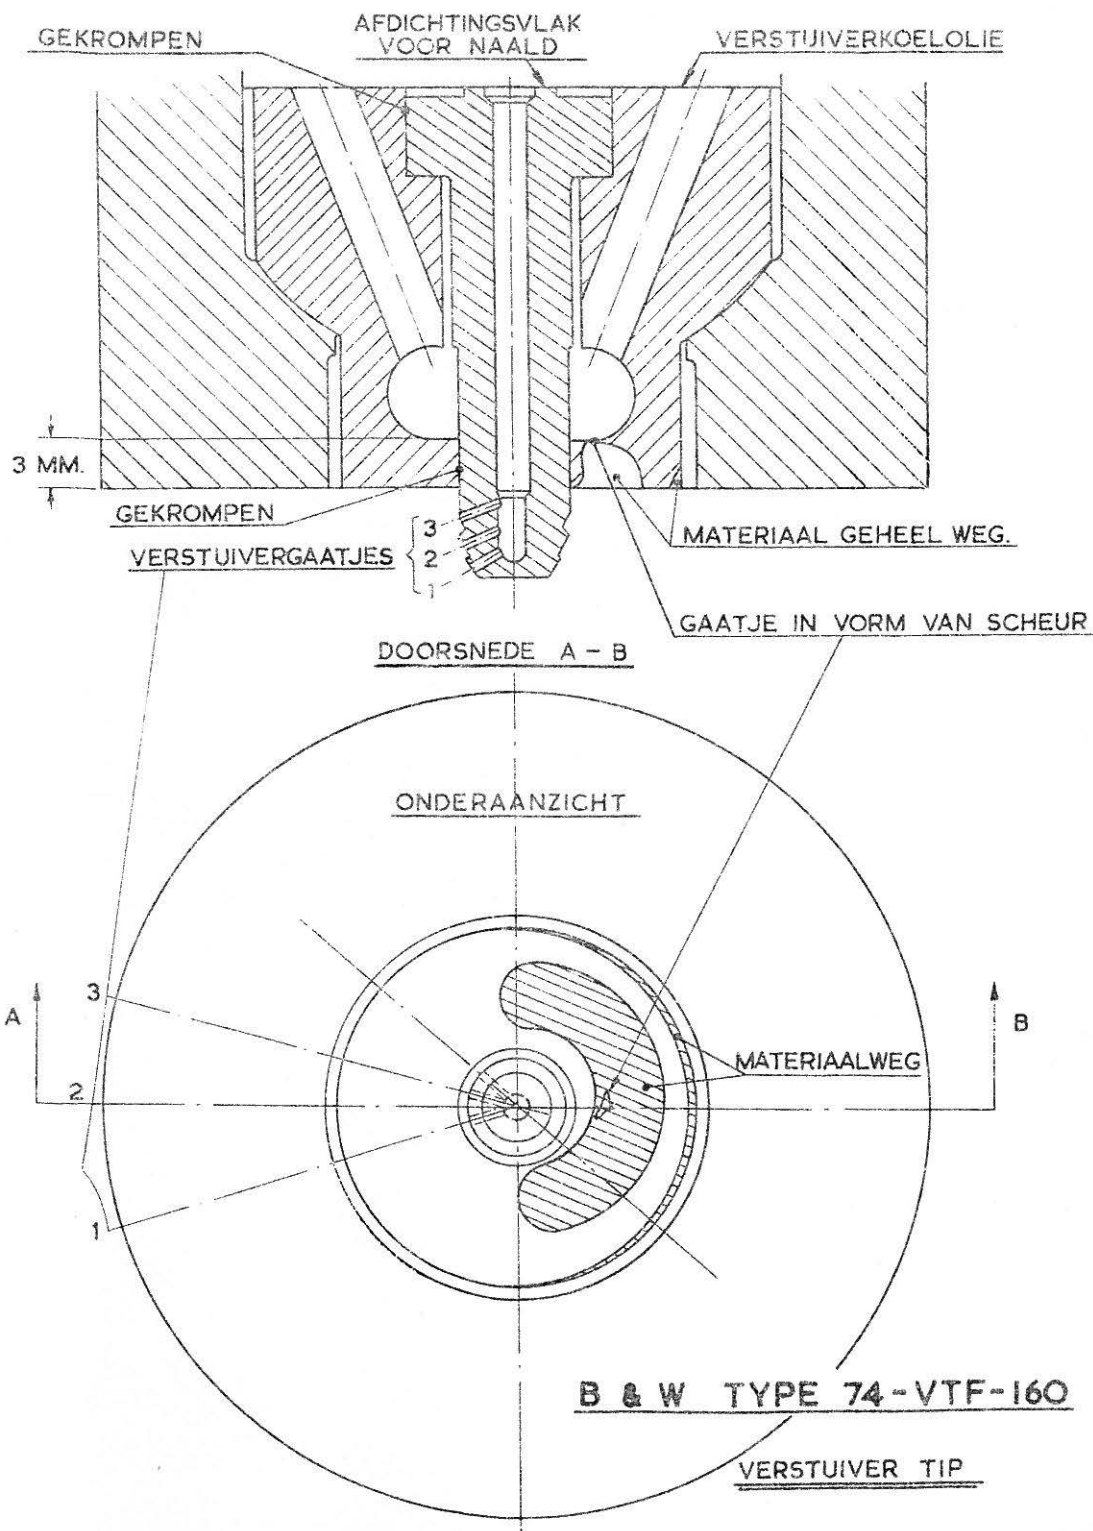
i. Verstuivers voor B & W motoren zijn uitgevoerd met centreerpennetjes tussen de sluitvlakken verstuivertip - naaldgeleidehuis en naaldgeleidehuis - klephuis.

Vroeger is veel last ondervonden van het afschuiven van deze pennetjes bij het vastslaan van de brandstofklepmoer. Hierdoor kan de toevoer van brandstof en koelolie belemmerd worden. Tevens wordt daardoor de richting waarin de brandstof in de verbrandingsruimte wordt gespoten veranderd.

Naar aanleiding hiervan is speciaal gereedschap voor het aanslaan van de brandstofklepmoer verstrekt. Dit gereedschap drukt tijdens het aanslaan van de brandstofklepmoer de verstuivertip en het naaldgeleidehuis tegen het brandstofklephuis en ontlast daardoor de pennetjes.

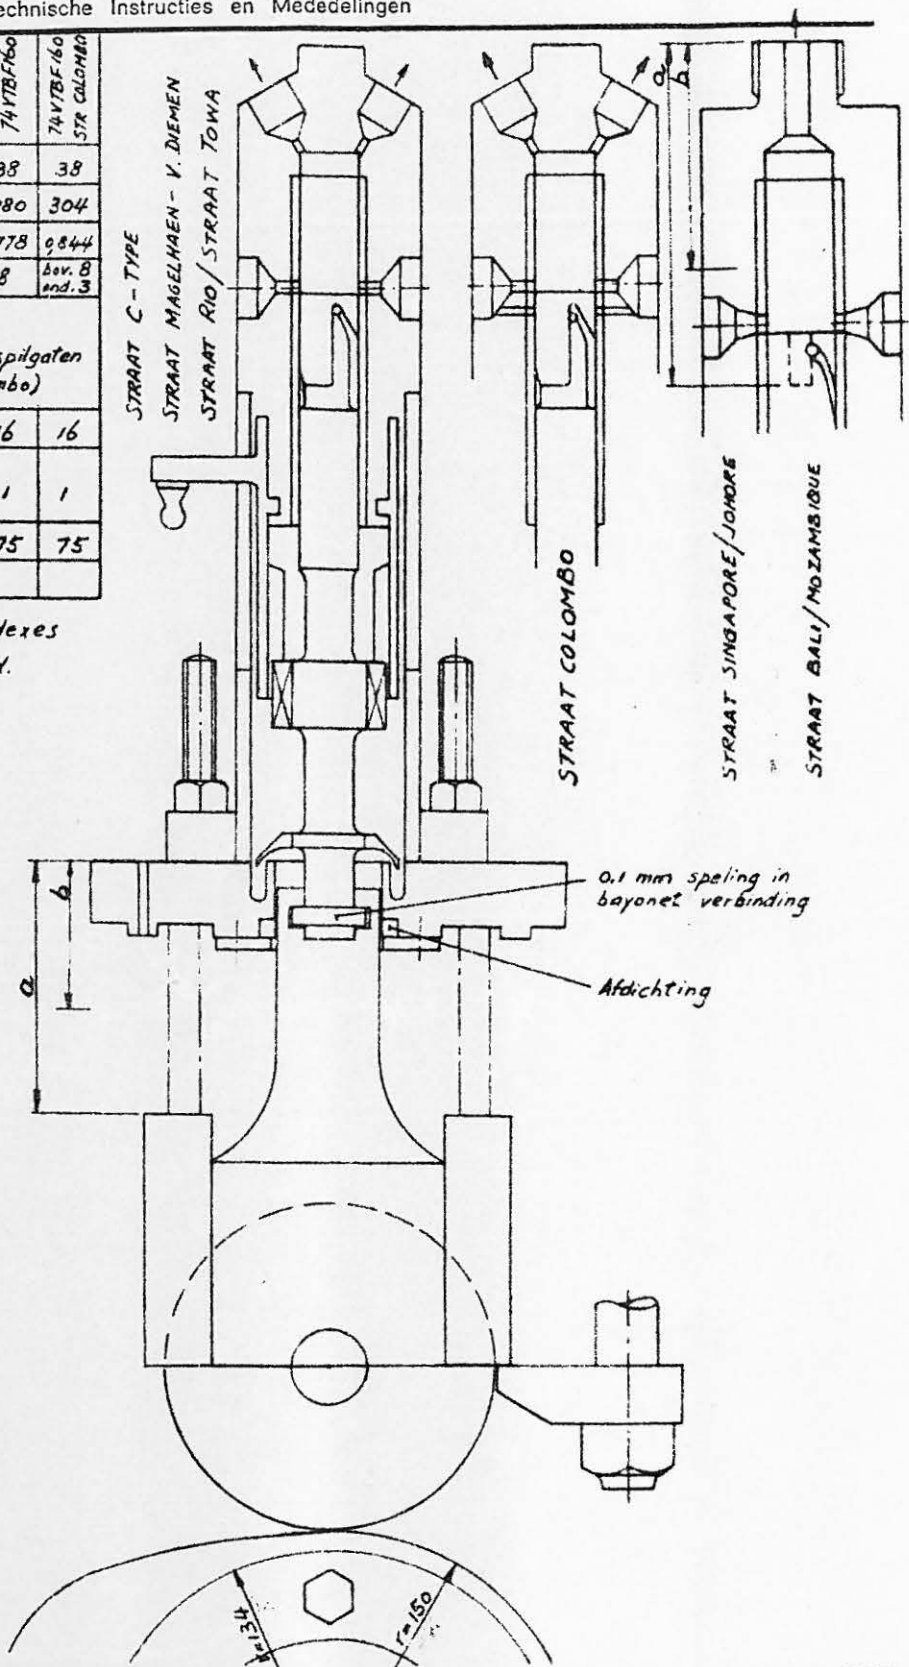
S1-12-3/2 geeft de oudere uitvoeringen aan, zonder inrichting voor verstelling van begin inspuiting.

Voor al deze pompen is de optimale positie van de top van de plunger, bij de rol op het lage gedeelte van de nok, gelijk met de onderkant van de spilgaten in de voering. De stand van de plunger kan zeer nauwkeuring worden bepaald door een stift te steken door de tegenover elkaar liggende spilgaten zoals aangegeven in het instructieboek. Voor het bepalen van de "toplift" wordt een speermaat op de pompplunger op geleider gebruikt.

Bij controle brandstofpompen pompindexen
noteren bij brandstofhandel in stopstand.

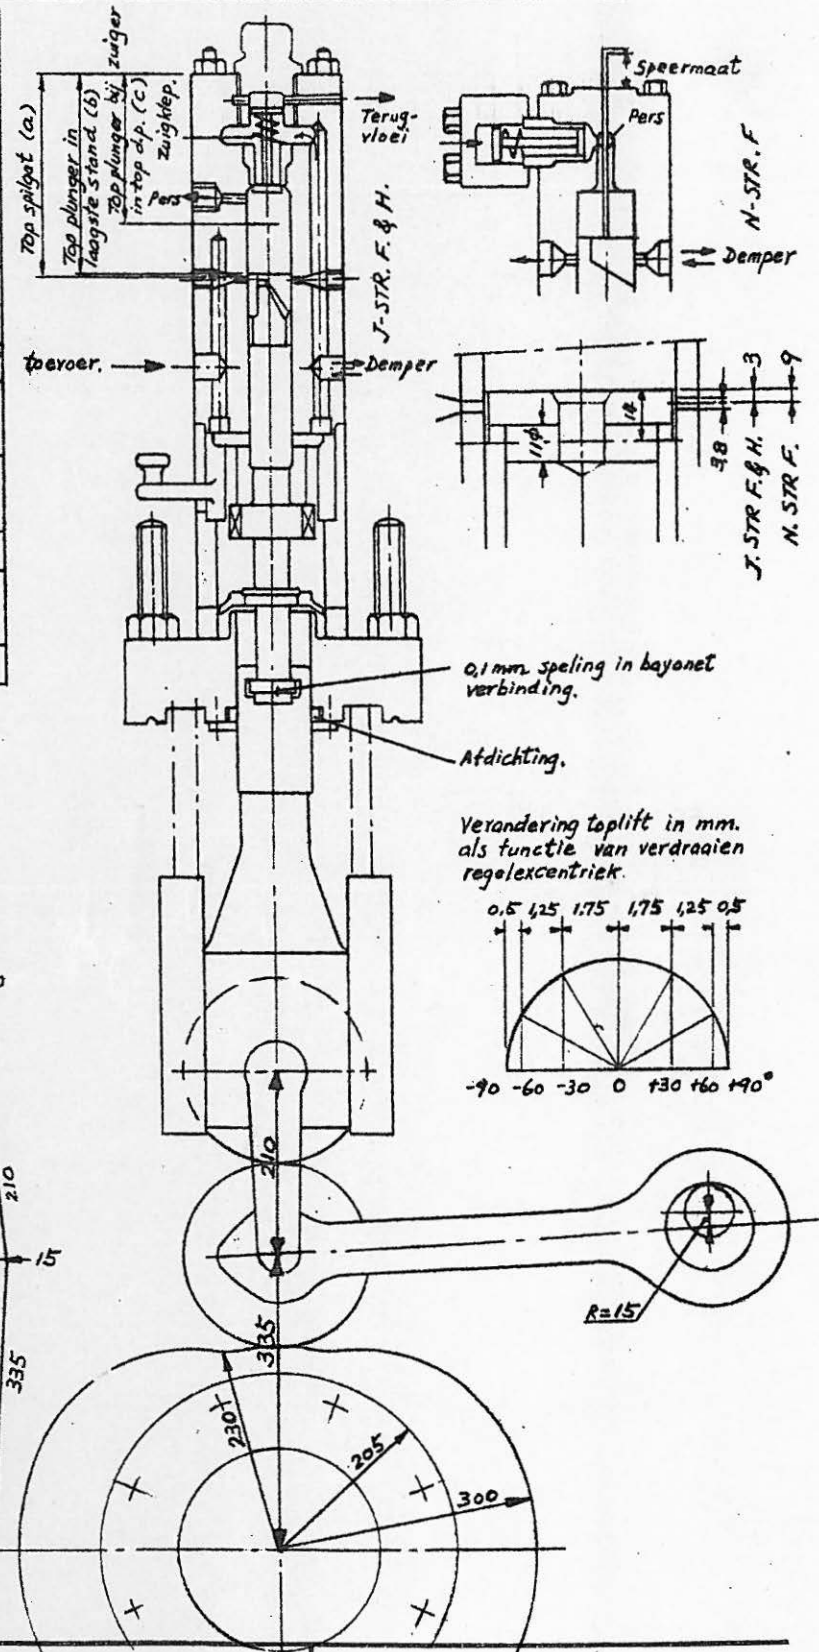
S1-12-3/4 geeft de nieuwere uitvoeringen aan, met rolstandverstelling. Onderling uitwisselbaar zijn de pompen voor:

Bij 90° verdraaien van het excentriek zakt de brandstofplunger 0,872 mm.

De pompopbrengst neemt hierdoor toe, overeenkomende met ca 1° pompindex.

De spilgaten mogen hierbij nog niet snijdend staan. Vanaf het moment dat de plunger lager komt te staan dan de top van de spilgaten is het moment begin insputting verder niet meer met de excentriek afstelbaar.

Bij controle brandstofpompen oom-indexes noteren bij brandstofhandel in stopstand.

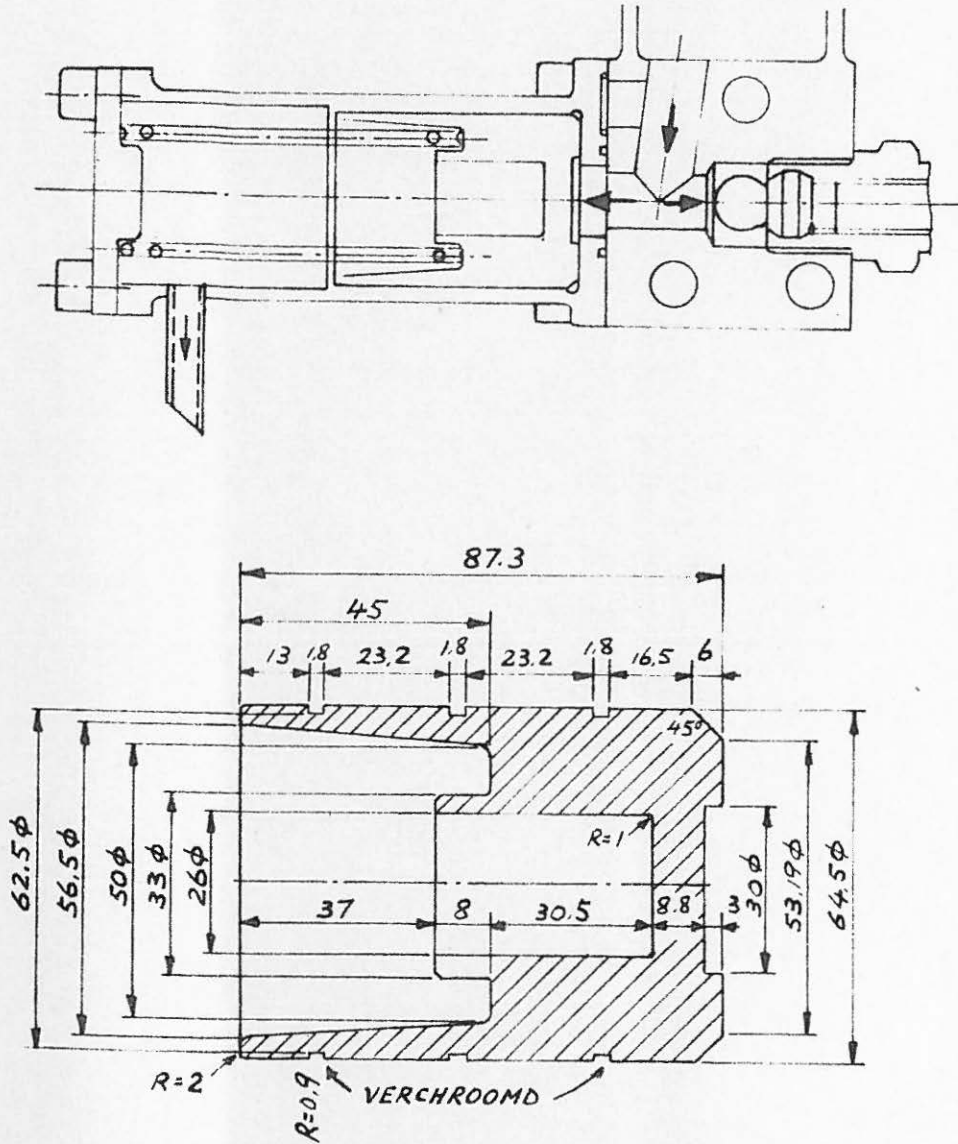
BUFFER IN BRANDSTOFZUIGLEIDING STORK SW 85/170
REF. TEK D777837 (K1324)

De originele Stork uitvoering is voorzien van een korte bufferzuiger, waarbij een rubber O-ring als zuigerveer fungeert.

De O-ringen veroorzaakten groeven in het loopvlak waardoor lekkage optrad.

Een verbetering is bereikt door het oorspronkelijke huis
D = 64 mm met een lopende passing H7f7 op te zuiveren tot
D = 64,5 mm voor gebruik met een langere verchromde zuiger met
labyrint groeven, zie tekening S1-12-10/1 (gewijzigde uitvoering).

Voor een eventueel nieuw aan te maken huis + zuiger dient eveneens
D = 64,5 mm aangehouden te worden.

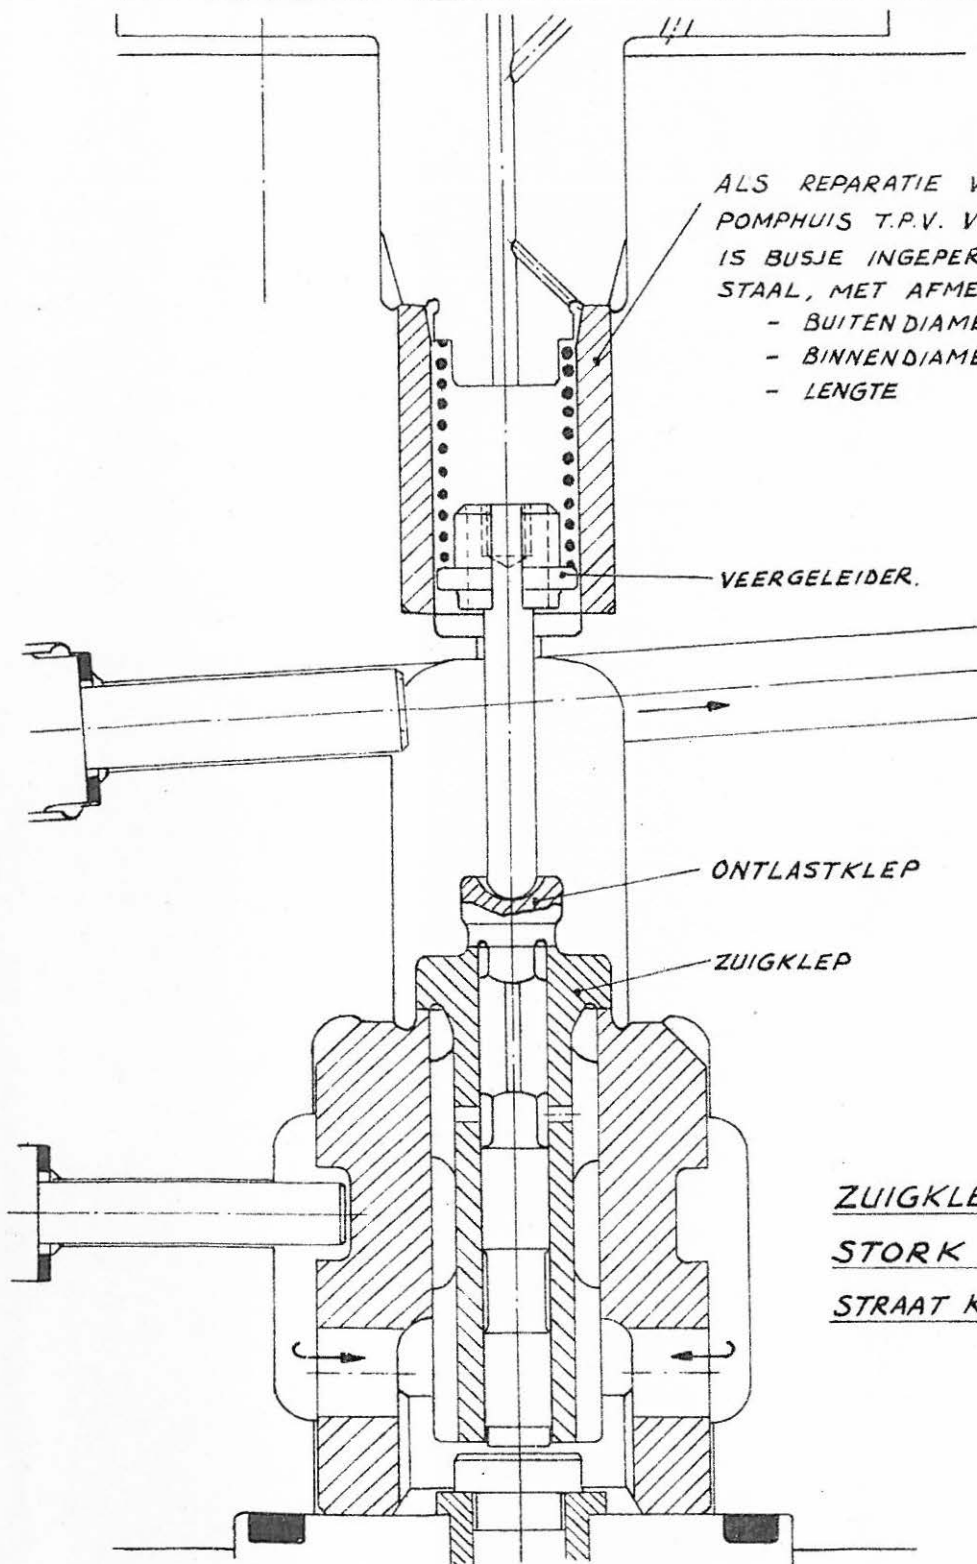
ZUIGKLEP H.D. BRANDSTOFFPOMP
STORK S.W. MOTOREN
STRAAT KOREA / STRAAT KOBE

Op de NEDLLOYD KOBE - KOREA is last ondervonden van slijtage in de H.D. brandstofpompen op de plaats waar de veergeleider van het ontlastklepje in de zuigklep geleiding vindt.

Door deze slijtage gaat de veergeleider vastlopen, met gevolg dat het lichten van de zuigklep met grotere krachten gepaard gaat en de aandrijving van het regelmechanisme beschadigd wordt.

Meerdere pompen zijn reeds gerepareerd door het inpersen van een busje van hoogwaardig staal, zoals aangegeven op blz. S1-12-10.

ALS REPARATIE VAN INGESLETEN
POMPHUIS T.P.V. VEERGELEIDER
IS BUSJE INGEPERST VAN HOOGWAARDIG
STAAL, MET AFMETINGEN:

- BUITENDIAMETER 28 MM.
- BINNENDIAMETER 19 MM.
- LENGTE 40 MM.

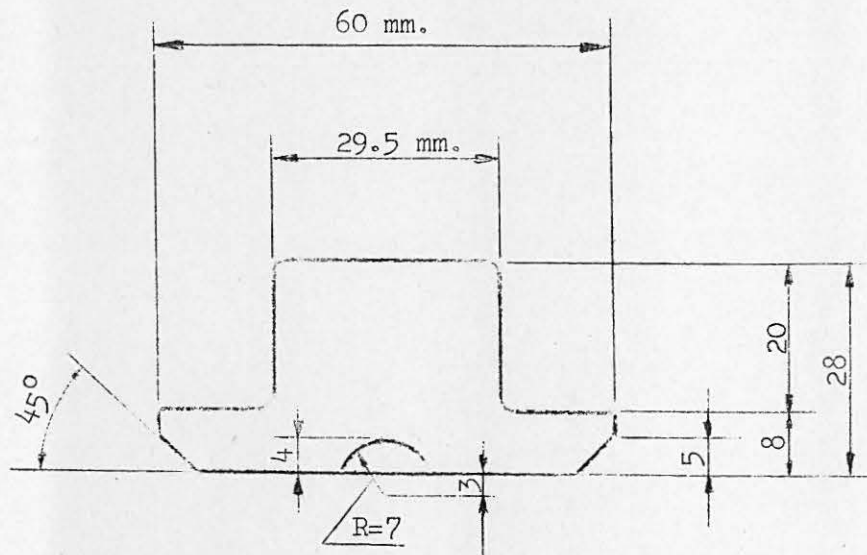
Hierbij treedt als gevolg van slechte centrering schavielen op, aan de buitenkant van de veer en/of de binnenkant van de veer t.p.v. de uiteinden. Ook kan een smalle richel ontstaan aan de buitenranden van de eindvlakken van de veer; deze richel kan afgevljd worden.

Naar aanleiding hiervan zijn voor ms. STRAAT BALI 60, STRAAT CHATHAM 40 en STRAAT CUMBERLAND 40 nieuwe veerschotels besteld volgens onderstaande schets. (RIL 25060).
