ANKERBOUTEN, FUNDATIE, CARTER, KOLONNEN, SPOELRUIMTEN,
SPOELPOMPEN, CILINDERMANTELS EN -DEKSELS

Nedlloyd Rederijdiensten B. V.
Technische Instructies en Mededelingen

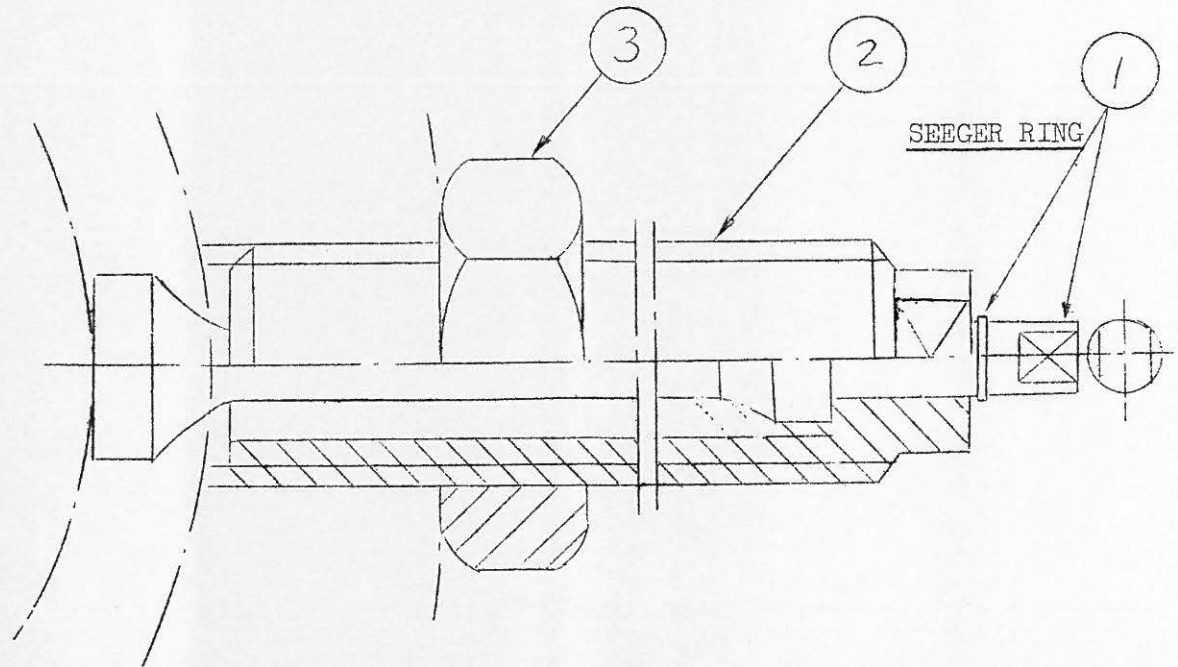
INSTRUCTION FOR TIGHTENING BRACING SCREWS FOR STAY BOLTS

The purpose of bracing screws is to prevent the stay bolts from vibrating whereby they may be overloaded so that fractures are formed.

When the stay bolts have been tightened the bracing screws are placed as follows:

- I. All screws with housing (Pos. 2) are screwed in until the screws touch the stay bolt. Housing and thread holes are made with normal tolerances so that it can easily be felt when the screws bear against the stay bolt.
- II. All screws (Pos. 1) are held with spanner while the housings are fastened with a spanner, torque 2 kgm. Hereby none of the housings must be allowed to be turned materially. If so, the tightening of the bracing screws from Point I is repeated, possibly the housing concerned must be made to turn easier.
- III. Counter nuts (Pos. 3) are tightened.
When mounting and dismantling the stay bolts the counter nuts are loosened, and the housing with stud is dismantled.

When mounted, the bracing screw must not be pivotable in the housing. If so, Point I, II, and III must be followed.

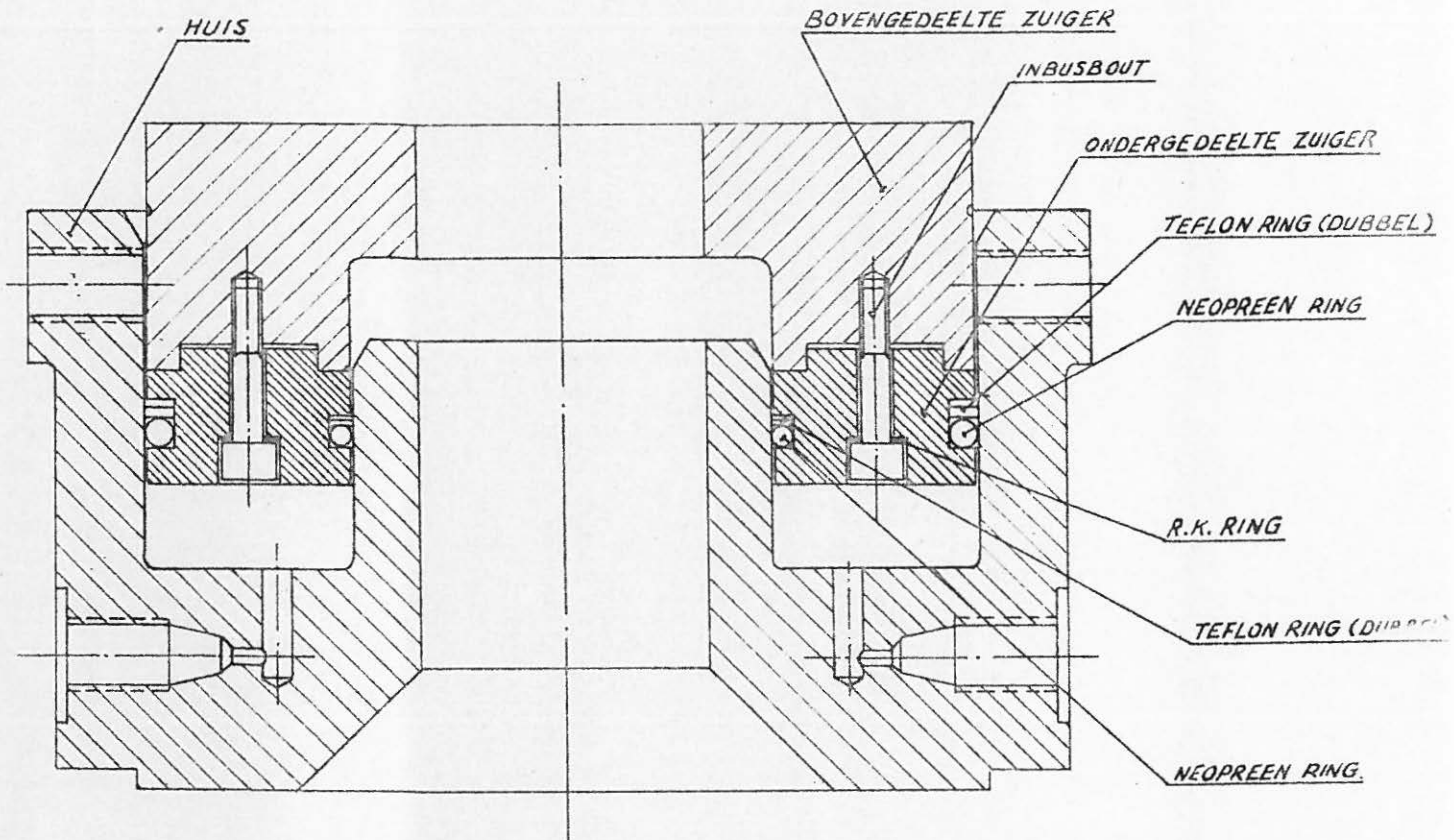
GEWUZIGDE HYDRAULISCHE VIJZEL VOOR HOOFDMOTOR ANKERBOUTEN

DETAIL TEFLON RINGEN

MET NEOPREEN/TEFLON RINGEN I.P.V. LEDEREN MANCHETTEN
ZOALS UITGEVOERD OP M.S. STRAAT CUMBERLAND.

Sinds 1970 werden de vijzels van vele schepen met walassistentie gewijzigd voor gebruik van neopreen rubber "O" ringen in plaats van manchetten, zoals aangegeven op pag. S1-4-1/5.

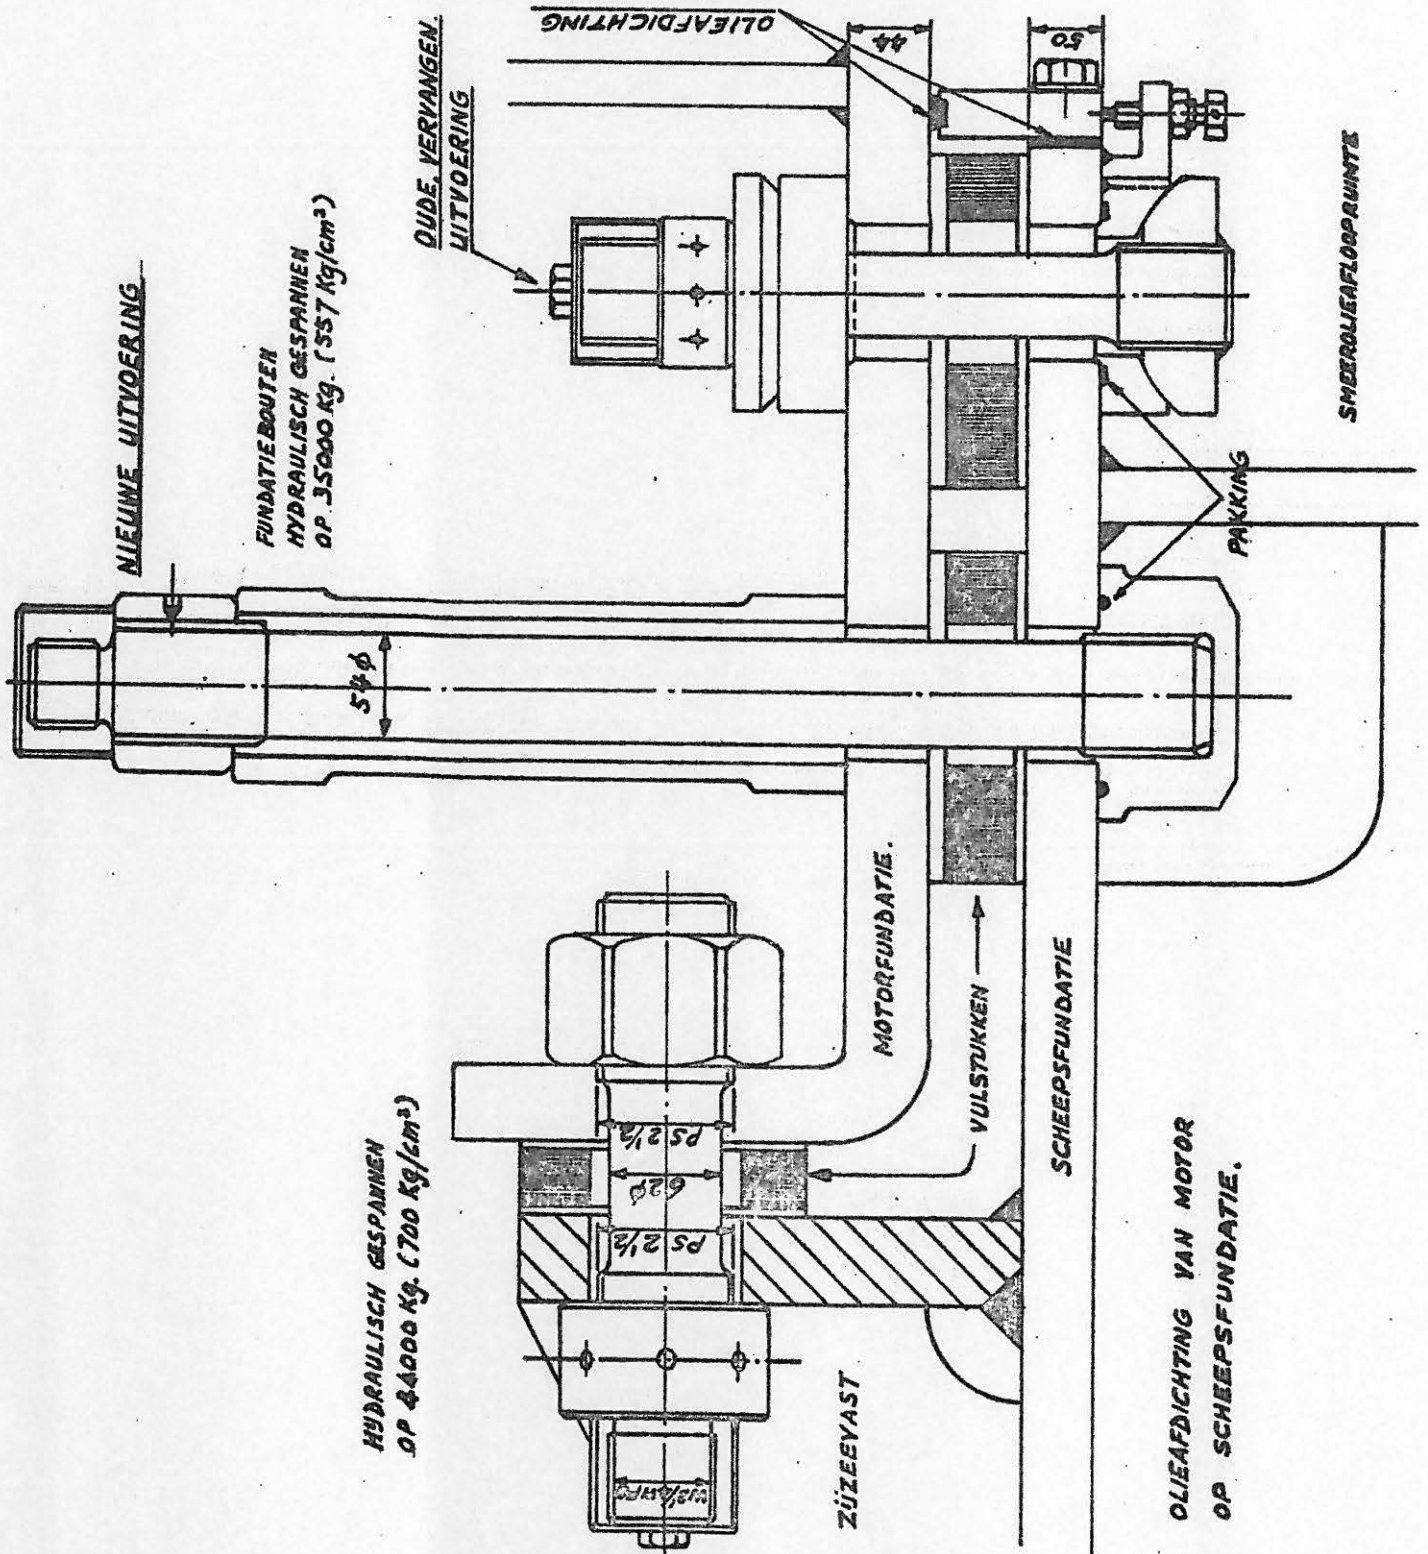
Een geheel ander verschijnsel betreft relatieve beweging van de Hoofdmotor t.o.v. de fundatie. In diverse gevallen was de hierdoor veroorzaakte slijtage en inslaan van vulstukken in de fundatie en tanktop dusdanig, dat de krukas uitlijning moest worden verbeterd.

Geconstateerd zijn losse en/of gebroken fundatiebouten, gedeeltelijk van de tanktop losgescheurde zijzeevasten en scheuren in de tanktop, enige malen t.p.v. de achterste stoppers. Door het bewegen van de Hoofdmotor kan de carter afdichting eveneens aangetast worden.

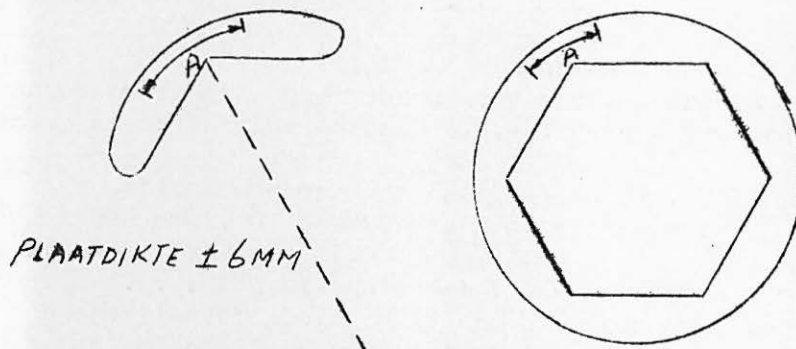
Naar aanleiding van koelwater lekkages van cilinderdeksels bij de tapeinden van uitlaatklephuisen en scheuren in klepschachten vragen wij aandacht voor het volgende.

Door middel van een plaat, welke aan boord kan worden gemaakt (zie schets), en waarop de max. hoekverdraaiing is aangegeven, wordt de aanzetting van de moeren gecontroleerd. De merktekens worden na het los/vastzetten van de moeren met een plaatsleutel op het deksel overgenomen.

De aangegeven open- of gesloten uitvoeringtoepassingen afhankelijk van de ruimte bij de moeren.

De maat "a" geeft de hoekverdraaiing aan.
