VERSCHILLENDE UITVOERINGEN KETTINGSPANNERS
VAN B. & W. MOTOREN.

NOTES ON THE MAINTENANCE OF CHAINS AND WHEELS

2. MOEILIJKHEDEN ONDERVONDEN MET KETTINGAANDRIJVINGEN.a. m.ss. STRAAT MAGELHAEN/VAN DIEMEN/TOWA (B & W 74VTBF160).

3. CONTROLE OP BESCHADIGINGEN VAN TANDWIELEN.

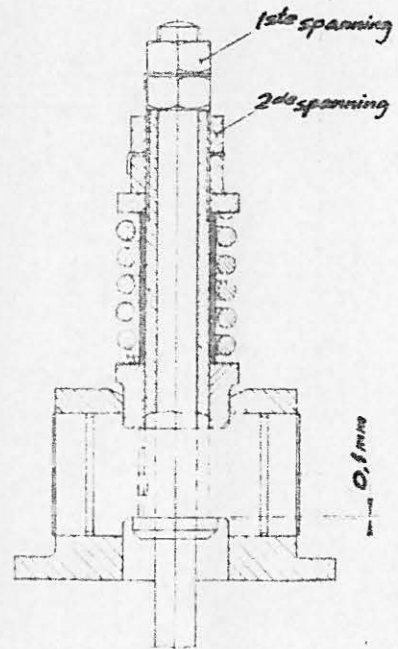
MITSUI

Bij Mitsui B & W motoren van STRAAT FLORIDA en H-schepen, voorzien van een kettingspanner welke afwijkt van de normale B & W uitvoering (zie Sl-9-2/3), dient na het aanleggen van de spanning en achteruit toeren de voorgeschreven 0,1 mm ruimte tussen scharnierpen en borst van bus rond trekstang aanwezig te zijn, alvorens mag worden overgegaan tot verder indrukken van veer tot op pijpstuk ofwel aanleggen van de 2e spanning.

Bij de kettingspanners van Mitsui - B & W motoren (zie blz. Sl - 9 - 2/3) wordt na instellen van de kettingspanning - 4000 kg - de veer verder ingedrukt totdat de bovenste veerschotel aanligt op een in de veer geplaatste stalen bus. De lengte van deze bus is dus bepalend voor de aangelegde "2e spanning", die in dit geval alleen nog een functie als van een pakket schotelveren heeft, die de trekstang-verbinding met een bekende spanning vast doet worden.
