S1 - 6 : ZUIGERS, CILINDERVOERINGEN

ZUIGERS

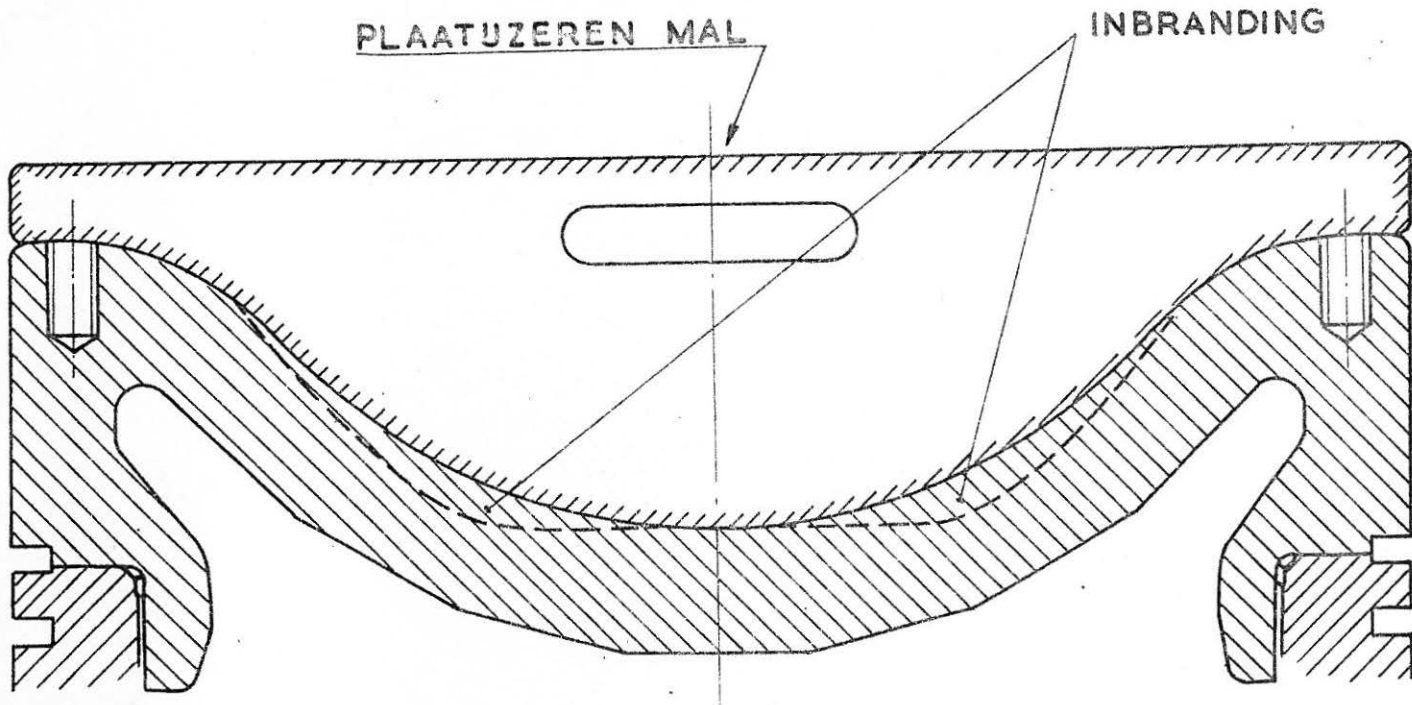
ZUIGER B & W MOTOREN

Iedere motorzuiger is aan inbranding onderhevig. Bij een hogere bedrijfstemperatuur zal de zuigertop eerder inbranden dan bij een laag belaste motor.

De toelaatbare inbranding van het bolvormige gedeelte van de zuigerkop van Stork SW motoren is 5 mm; van het vlakke gedeelte verloopt dit van 5 mm t.p.v. de aansnijding met het bolvormige gedeelte tot 15 mm aan de buitenomtrek. Instructies voor het oplassen zijn gegeven op blz. S1-6-7.

Aangezien inbranding op het oog moeilijk is te constateren, dienen van onze schepen uitgerust met oliegekoelde zuigers de in gebruik zijnde zuigerkoppen bij elke revisiebeurt te worden gecontroleerd met een plaatijzeren mal in de vorm van de (ongebruikte) reserve zuigerkop.

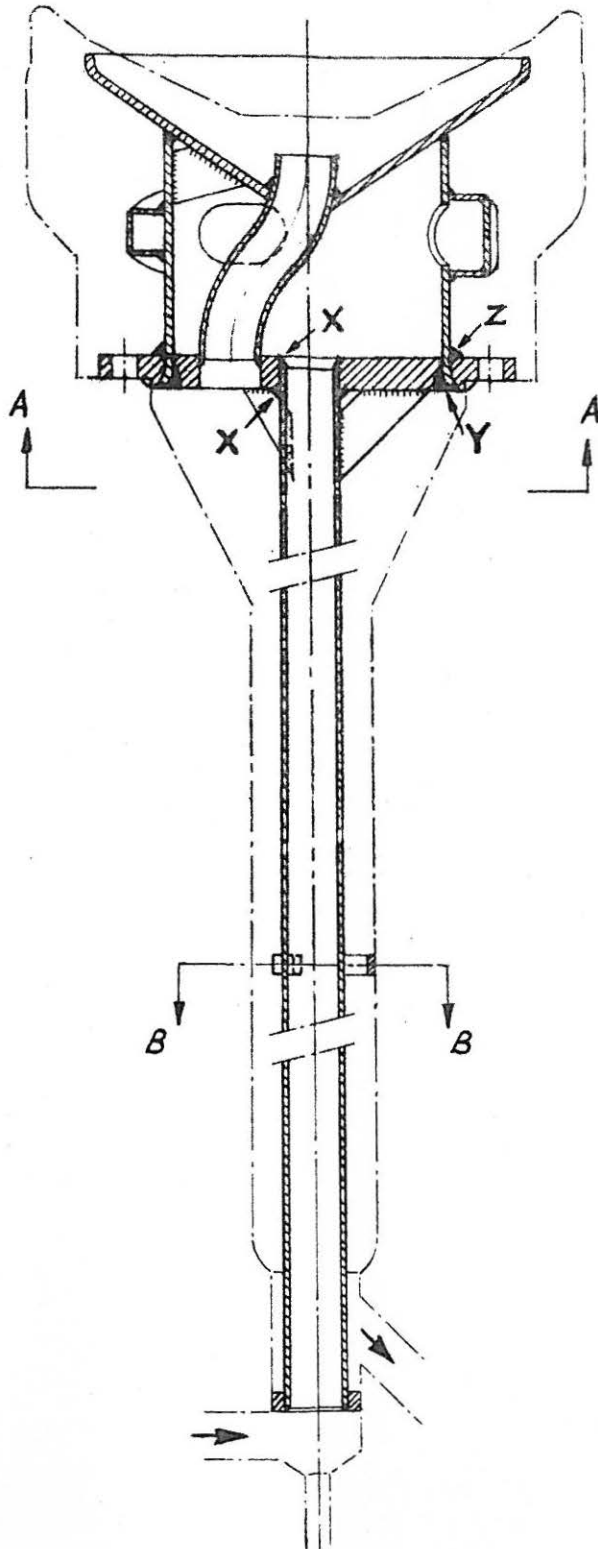
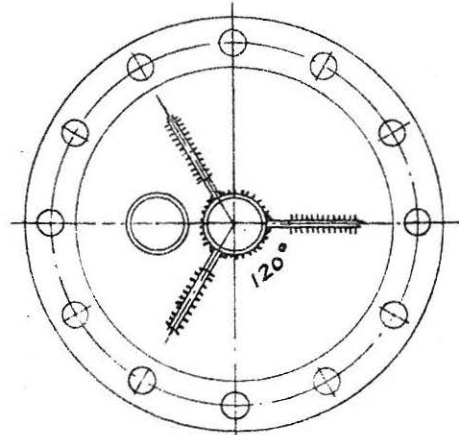
PISTON COOLING INSERT

Aan boord STRAAT MAGELHAEN type 74 VTBF 160 is een binnenpijp juist onder het koelstuk afgebroken; de pijp is gaan werken, waardoor aan de bovenzijde door het hameren stukken zijn afgebroken en de pijp + 300 mm korter werd. Bij een carterinspectie werd onder cil. 5 een gehamerd stuk metaal aangetroffen, waarvan de herkomst niet kon worden bepaald. Ruim een half jaar later liep de zuigerkoelolie druk + 0,1 kg/cm² terug, terwijl van cil. 5 de zuigerolie alooptemp. 4° was gedaald tot 51°C.

Bij volgende carterinspectie werd wederom een stuk metaal aangetroffen. Daar ook van dit stuk metaal de herkomst niet kon worden bepaald, werd besloten zuiger 5 te trekken. Bij het losnemen van de koelolie afvoerleiding aan de zuigerstang bleek de binnenpijp 42 mm te hoog te zitten, waardoor de koelolie toe- en afvoer waren kortgesloten.

De uitvoering volgens tekening 74 VTB 10/2-2 is vrijwel gelijk aan 74 VTB 10/2-3; de tekeningen 74 VTB 10/2-1 en 74 VTB 10/2-5 geven een andere uitvoering voor de bevestiging van de binnenpijp aan, waarbij o.i. de kans op scheuren minder groot zal zijn.

Aangezien werd gemeend dat het scheuren van de lasverbinding van de lange binnenpijp op de bodemplaat van het koeloliespruitstuk mede een gevolg zou kunnen zijn van trillingen van de binnenpijp, werden enige binnenpijpen op halve lengte voorzien van aangelaste steunen voor het dempen van zijdelingse bewegingen. (doorsnede B-B op pag. S1-6-5). Ook werden enige binnenpijpen aan de bovenkant voorzien van kniesteunen (aanzicht A-A).

Met uitzondering van het NEDLLOYD COLOMBO zijn de koeloliespruitstukken van onze B&W 74 VTBF motoren uitgevoerd met een bodemplaat die met een zware las (Y) wordt verbonden met een aparte bevestigingsflens.

In de loop der tijd zijn meerdere malen scheuren in deze lassen geconstateerd. Een afdoende reparatie bestaat uit het praktisch geheel uitdraaien of wegslijpen van het oude lasmateriaal over de gehele omtrek en daarna opnieuw lassen. Als extra versterking dan tevens een volle las te leggen aan de bovenkant van de flens (Z).

Voor zover ons bekend is nog bij geen enkele der gerepareerde spruitstukken en binnenpijpen opnieuw reparatie nodig geweest, terwijl toch bij meerdere binnenpijpen werd volstaan met de standaard reparatie methode van rondlassen op de met X aangeduide plaatsen, dus zowel aan het pijp einde als aan de onderzijde van de bodemplaat.

Na reparatie moeten de door het lassen ingebrachte spanningen zoveel mogelijk worden ontlaten door zgn. uitgloeien. Vervolgens dient het geheel in een draaibank te worden geplaatst voor controle op vlak en haaks zijn van de onderkant van de bevestigingsflens t.o.v. de bovenrand van de trog.

Alhoewel de binnenpijp wat buigzaam is, moet er op worden toegezien dat deze haaks blijft op het verdeelstuk.
