INHOUDSOPGAVE SECTIE S5

STOOMTOESTELLEN EN DRUKVATEN

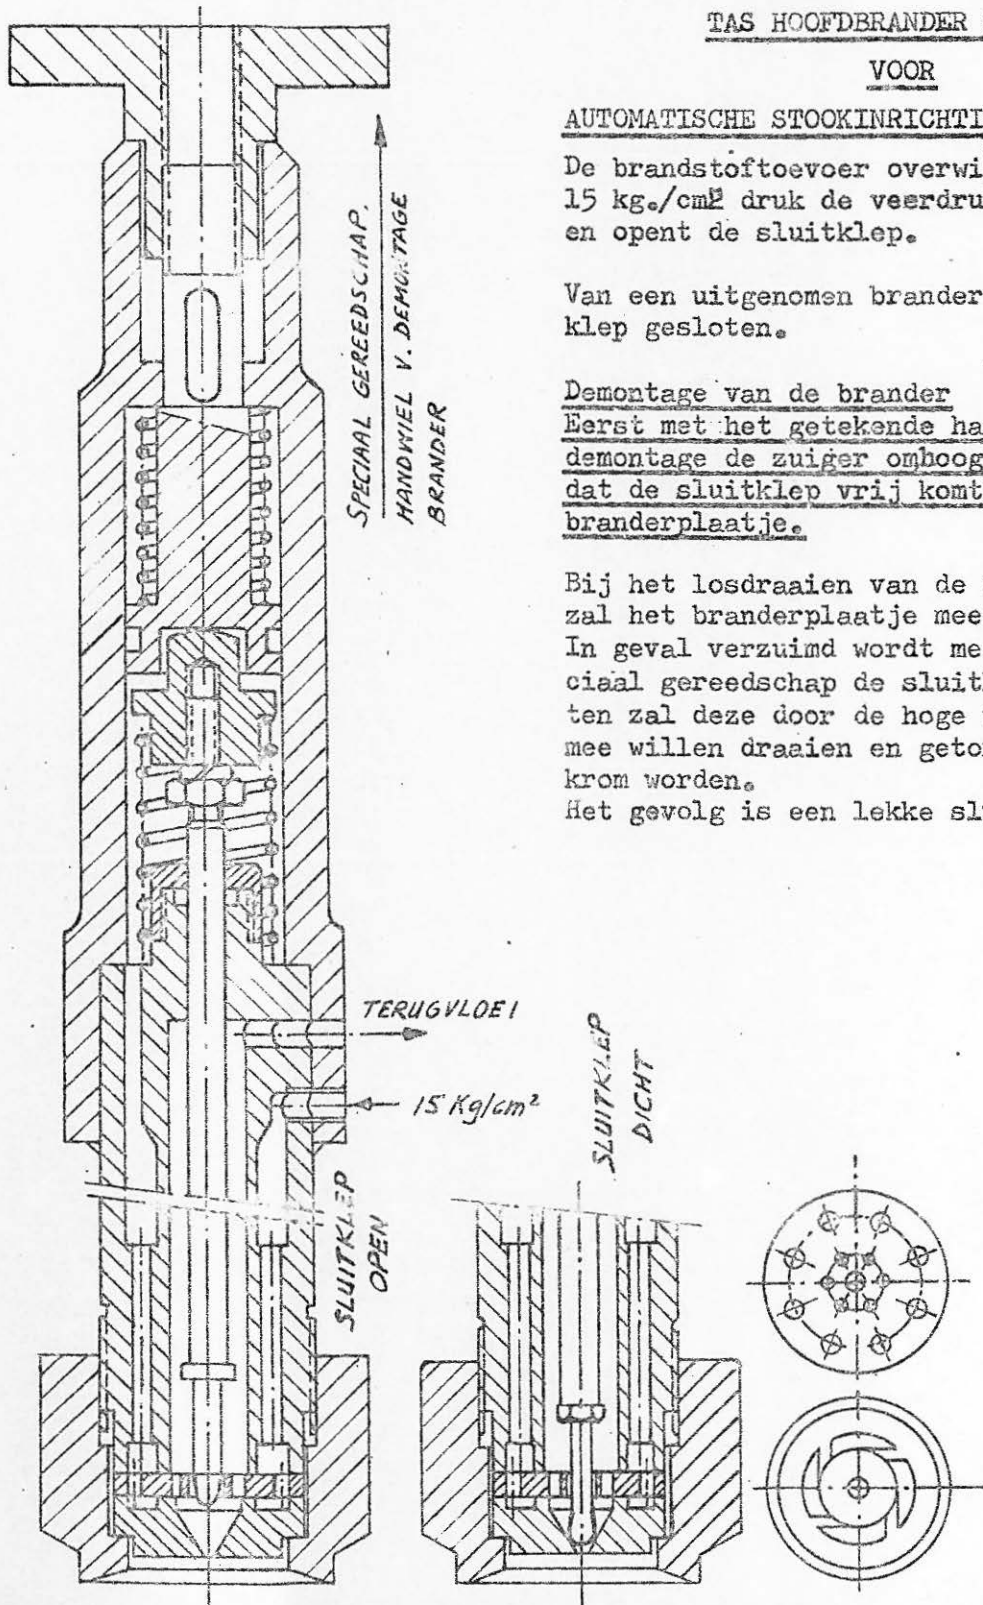
TAS HOOFDBRANDER MET SLUITKLEP

In geval verzuimd wordt met het speciaal gereedschap de sluitklep te lichten zal deze door de hoge veerdruk ook mee willen draaien en getordeerd en/of krom worden.

Het gevolg is een lekke sluitklep.

Eerst met het getekende handwiel voor demontage de zuiger omhoog trekken, zodat de sluitklep vrij komt van het branderplaatje.

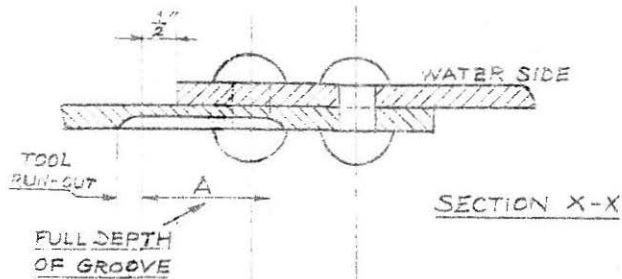
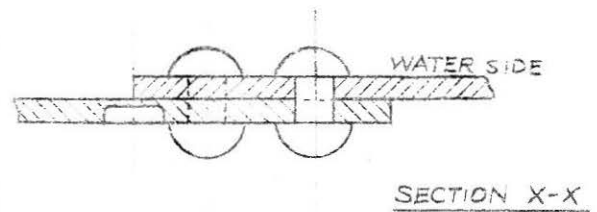
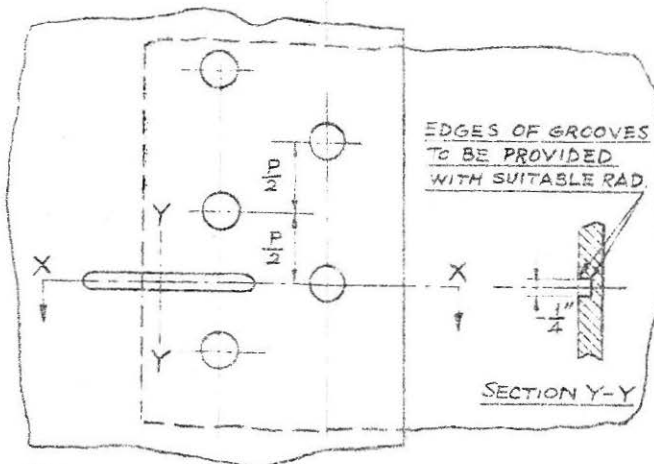
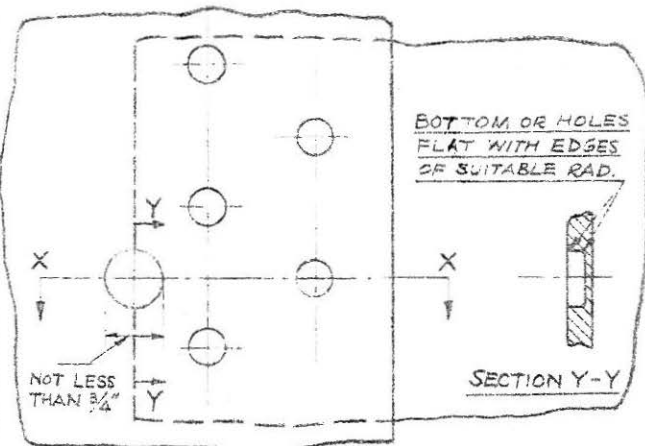
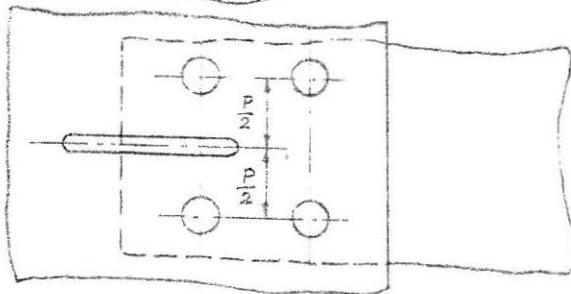
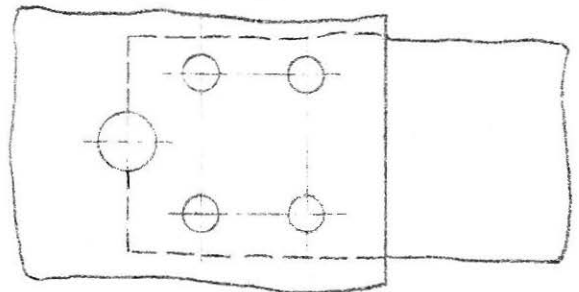
BOILERS HAVING LAP-RIVETED LONGITUDINAL SEAMS

Enkele jaren geleden zijn 3 verticale kruispijp ketels van landinstallaties, resp. 5, 7 en 9 jaar oud, geëxplodeerd. Bij onderzoek bleek de romp over de gehele lengte van de geklonken langснаad gescheurd, als gevolg van het ontstaan van scheuren aan de binnenzijde, die evenwijdig met en dicht bij de binnenkookrand liepen. Bij inspectie van 4.000 andere landketels werden bij 35 overeenkomstige scheuren aangetroffen. Naar aanleiding hiervan heeft Lloyd's in december 1962 het aanbrengen van een aantal inspectie uitsparingen in overlangse lapnaden voorgeschreven als volgt:

Mochten later scheuren ontstaan als boven beschreven, dan wordt men meteen gewaarschuwd door lekkage van de uitsparingen.

De uitsparingen mogen bestaan uit tenminste $\frac{3}{4}$ " diameter licht verzonken gaten met de centers in lijn met de binnenkookrand, of uit $\frac{1}{4}$ " brede groeven (zie schets pag. S5-2-3). De keuze van groeven of gaten hangt af van plaatselijke mogelijkheden. Voor het boren van de gaten wordt een platte boor met afgeronde hoeken gebruikt en voor het uithakken van groeven worden beitels met ronde hoeken gebruikt; de groeven moeten geleidelijk uitlopen. De voorgeschreven diepte van de uitsparingen is $\frac{2}{3}$ van de plaatdikte; voor platen dunner dan $\frac{3}{8}$ " moet de overblijvende dikte in de bodem van de uitsparing $\frac{1}{8}$ " bedragen.

Dimension A of grooves to extend to a position approximately in line with edges of rivet holes.
 The centres of the holes should be in line with the edge of the underlapping plate.
 Depth to be two-thirds of the plate thickness for plates 3/8" thick and over.
 Plates under 3/8" thick: The thickness remaining at the bottom of the groove or hole to be 1/8".
 One groove or hole to be approximately at mid-length of plate. Other grooves or holes to be not more than 24" apart for the full length of plate, with a minimum of three grooves or holes in each plate.
 Grooves or holes to be left exposed at all times and the plate in way suitably protected against corrosion.
