IN- EN UITLAATKLEPPEN, ONTLASTKLEPPEN, AANZETKLEPPEN EN -LEIDINGEN,  
CARTER EXPLOESIE DEKSELS1. ALGEMEENa. Afdichtingen klephuizen in het cilinderdeksel

3. STORK SW 80 EN 85 MOTOREN

4. B & W MOTOREN

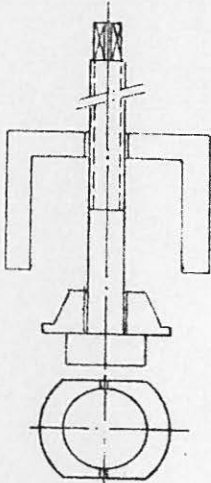
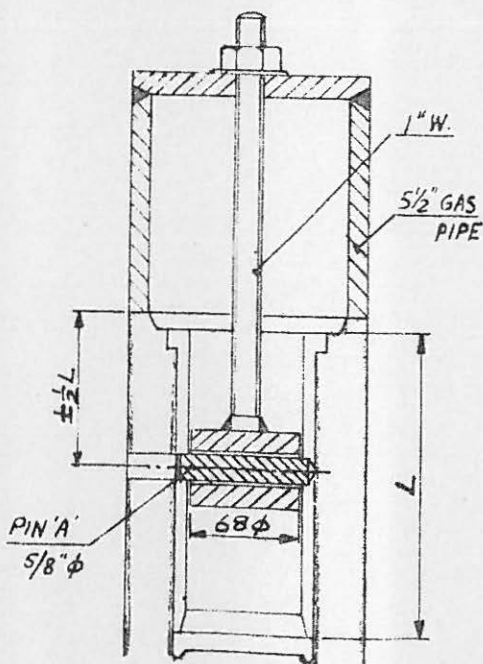
B&W 74VTB EXHAUST  
VALVE DRAWING TOOL

Op het m.s. NEDL. COLOMBO is de constructie van de klepsteelgeleiding gewijzigd t.o.v. de overige B & W hoofdmotoren type 74VT2BF, voor betere sluiting van klep op zitting. De constructie wijziging houdt in dat de geleidebus in 2 delen is uitgevoerd voor het aanbrengen van een tweede bronzen voering in het onderste deel.

Volgens B & W ontwerp zijn de bronzen leibussen aan de onderkant afgeschuind onder een hoek van  $15^\circ$ . Om verontreiniging van de leibussen door de langs klep-steel opgevoerde verbrandingsresten tegen te gaan, dient de  $15^\circ$  afschuining voortaan te worden wegge-  
laten bij alle nieuw aan te brengen leibussen en moet in de plaats hiervan een 1 mm ronding worden gegeven. De op jaarbestelling te leveren (onder-  
maatse) bussen zullen niet worden afgeschuind. Er dient dus aan boord op te worden toegezien, dat bij het uitdraaien op gewenste maat de draaier wordt geïnstrueerd om de afschuining volgens oude uit-  
voering van uitgenomen bussen niet over te nemen. De buitendiameter van alle bronzen leibussen voor uitlaatklepstelen wordt 0,5 mm overmaats geleverd.

De onderste bronzen leibussen behoren bij vernieuwing te worden voorzien van 3 mm diepe groeven om de buitenomtrek t.p.v. de olietoevoer op leibus en waar de leibus is doorboord. Deze beide groeven te verbinden door twee diametraal geplaatste verticale groeven.

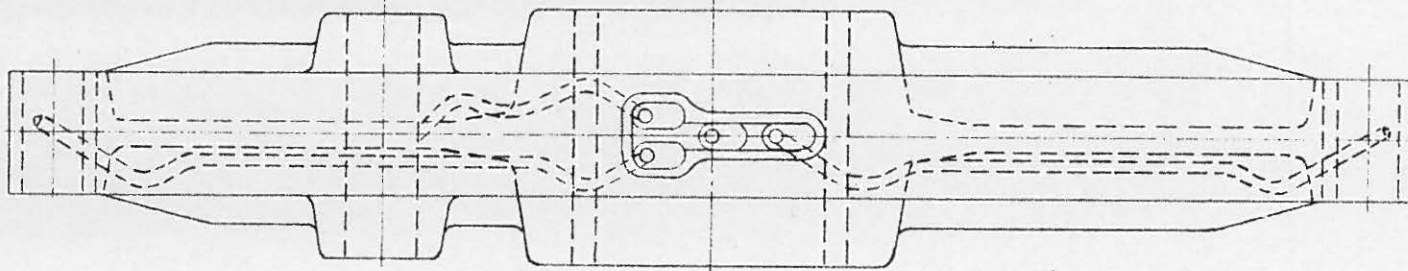
KLEPHEFBOOM B. & W. 84VT2BF 180 (4 oliekamertjes)

De klephefbomen van B & W 74 VTBF motoren zijn aan de bovenzijde voorzien van een aangegoten olieverdeeldak die is onderverdeeld in 3 vakken. Van BB naar SB gerekend wordt via deze compartimenten de smeerolie toegevoerd naar resp. stootstang gewricht, hefboomarm en - gecombineerd - naar zowel kleptaats/klepsteelgeleidebus alsook naar het asje voor de veergeleider. Het is gebleken dat, na het overgaan op automatische klepsmering, de smering via het laatstgenoemde vak niet voldeed. Bij sommige cilinders waren de bronzen busjes van het asje voor veergeleider uitgeslagen wegens onvoldoende smering, terwijl van andere cilinders sterke slijtage van de klepsteelgeleidebus had plaatsgevonden.

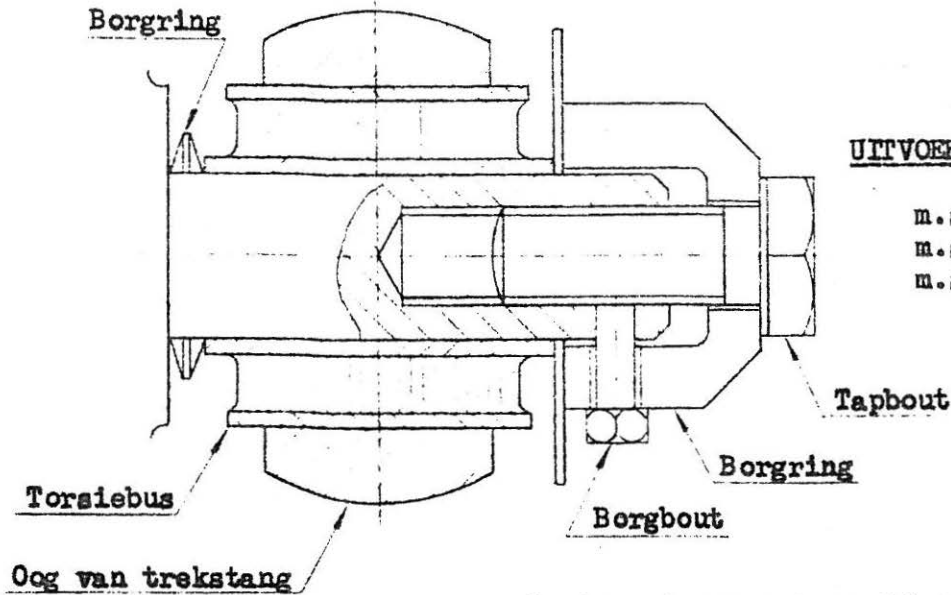
UITVOERING HITACHI - B & W

Het niet op de juiste wijze vastzetten van de binnenbus, bijv. bij de trekstangen in de hoogste stand, zal het rubber een te grote wringing geven, met scheuren of meedraaien van de ongesmeerde binnen- of buitenbus als gevolg.

Een ons insziens goede oplossing wordt bij het ADY toegepast en wel volgens bijgevoegde schets op blz. S1-11-25/1 met daarin de belangrijkste maten aangegeven.

De beweging van de verbindingstangen moet geheel door het rubber worden opgenomen. Tensinde het rubber niet te veel te belasten dienen de bussen in de middenstand (dus bij half geopende kleppen) te worden vastgezet.
