UITLAATGASSEN TURBINES

1. ALGEMEEN

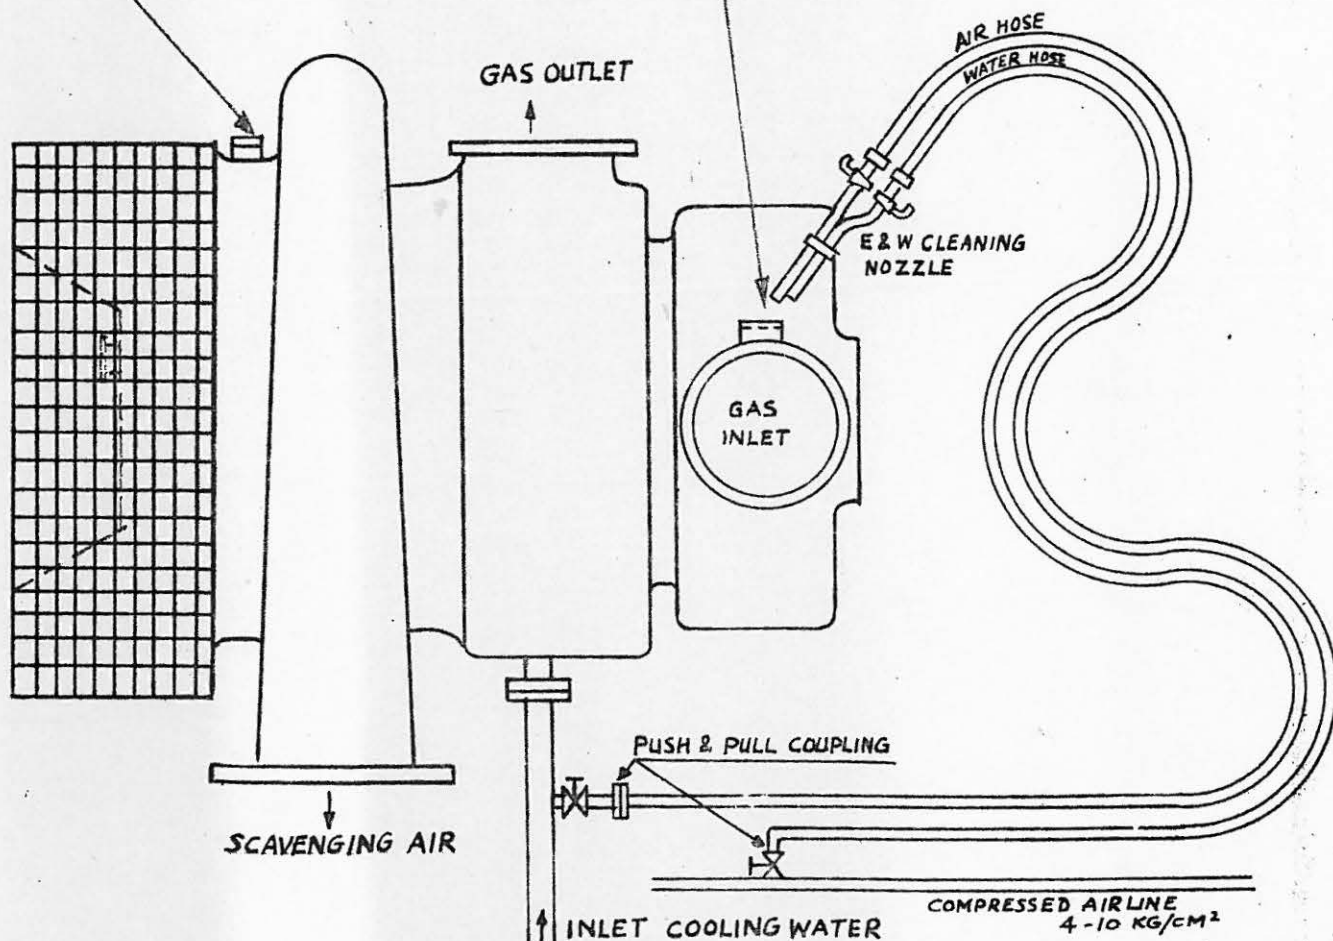
For waterwashing turbine (inlet
before ringcatcher)
approx. 20 min per week at 2500
@ 3000 rpm
Water quantity is approx 10 ltr/min.
total quantity 200 ltr. per washing MAX.
Drying time 10 min. at same reduced
speed

DURING WASHING & DRYING KEEP DRAIN
OF OUTLET HOUSING OPEN

SULZER AND STORK MAIN ENGINES for waterwashing turbine (inlet before ringcatcher)

Omdat zich hierbij een sterk zuur vormt, die spannings-corrosie in de schoepen kan veroorzaken, mag het aantal omw/min van de turbo hierbij niet meer dan 2500 à 3000 bedragen. Na het wassen nog ca. 10 minuten bij hetzelfde gereduceerde toerental drogen, alvorens aftap te sluiten en snelheid op te voeren.

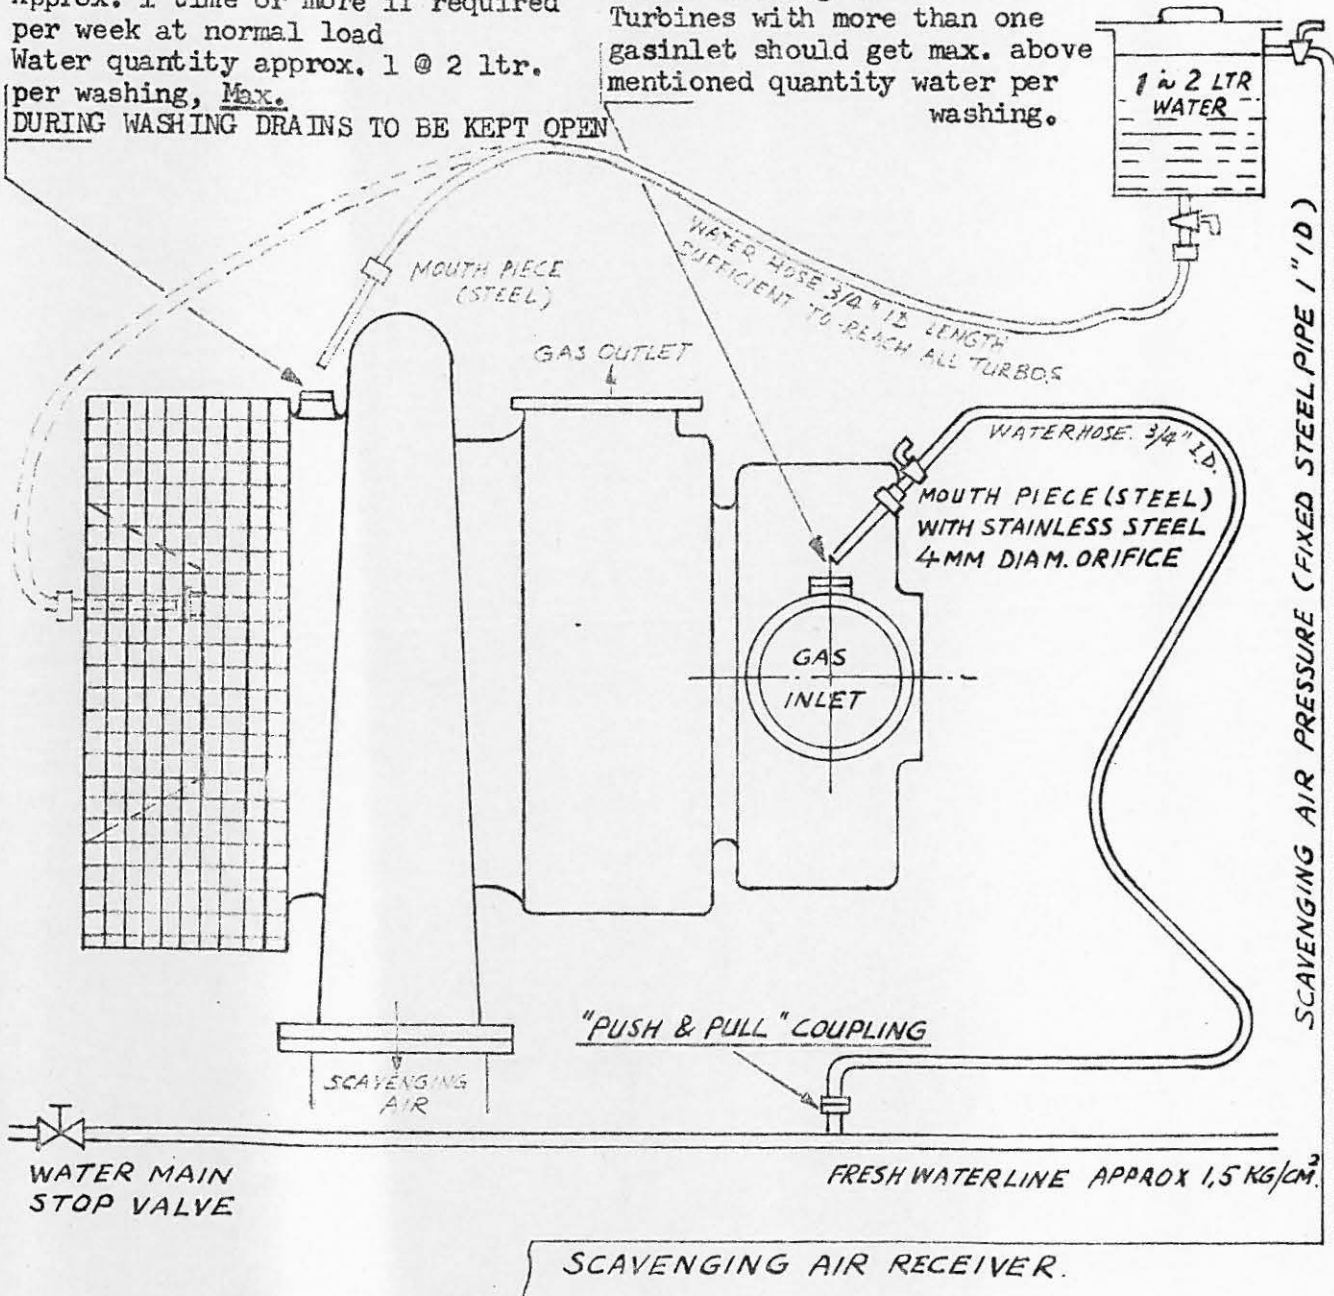
**WATERWASH SYSTEM FOR
SULZER & BBC TURBO-BLOWERS**

For waterwashing compressor
(waterinlet between filter
and impeller)

Approx. 1 time or more if required
per week at normal load
Water quantity approx. 1 @ 2 ltr.
per washing, Max.

During washing & drying keep drain of
outlet housing OPEN

Turbines with more than one
gasinlet should get max. above
mentioned quantity water per
washing.

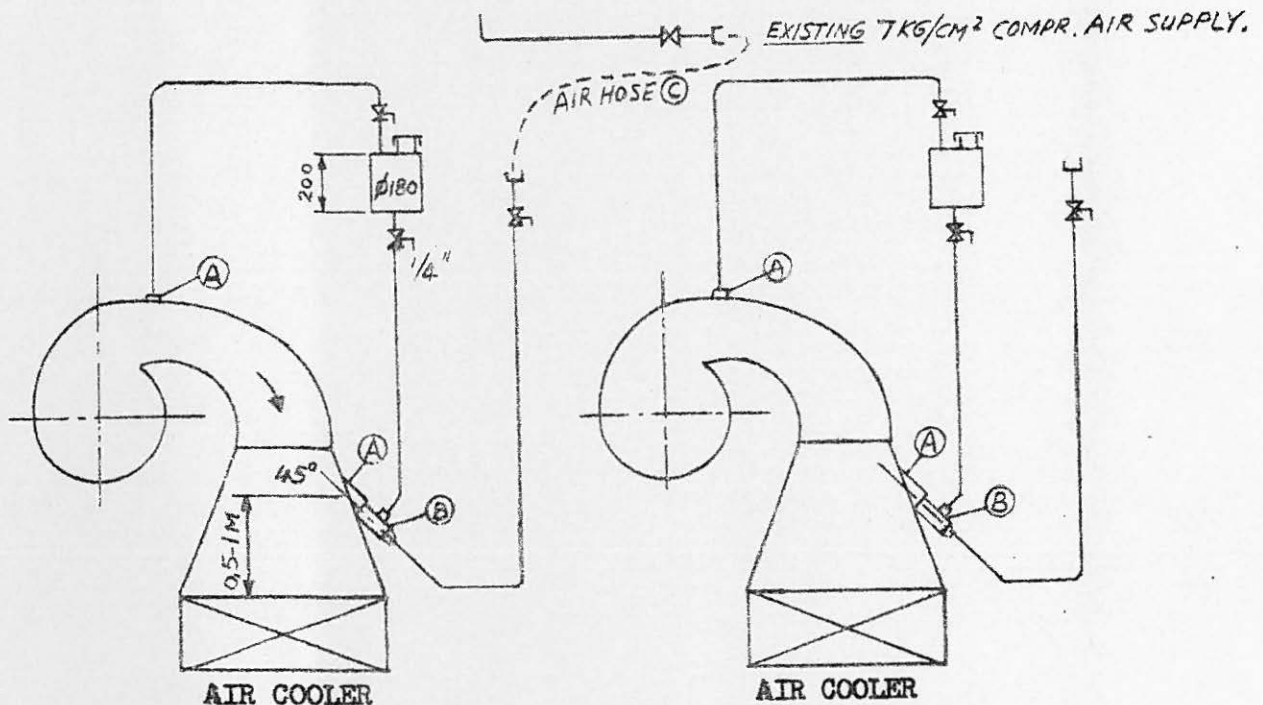
CLEANING INSTALLATION FOR M.E. INTERMEDIATE AIR COOLERS

sketch is made for mss Type A Vessels

The dosing equipment consists of a pressurepot (5 L.) and an injector. The arrangement to be used for one cooler only.

Chemical is poured into the pressure pot.
Open up airsupply valve and then the equalizing valve and the chemical supply valve.

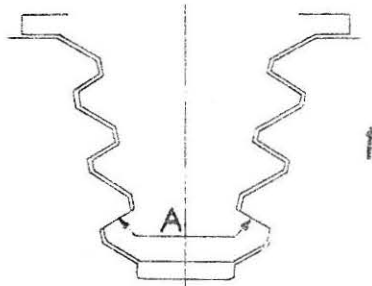
1. Bij het aanzetten is de temperatuur laag en de snelheid gering. De schoepvoeten zullen dan alleen bij "A" aanliggen.

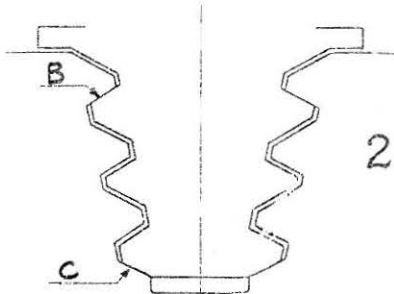
2. Bij het opvoeren van de snelheid in bedrijf zullen de bladen veel sneller in temperatuur stijgen dan het turbinewiel. Om deze temperatuurschok te kunnen opvangen, moet er voldoende speling zijn tussen "B" en "C".

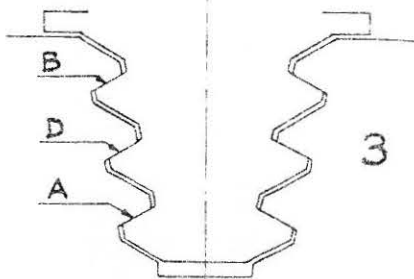
3. Gedurende normaal bedrijf zal er tengevolge van geleidingsverliezen een zeker verschil in temperatuur bestaan tussen de bladen en het turbinewiel. De schoepvoet zal daardoor behalve bij "B" ook bij "A" en "D" aanliggen, waardoor spanningen gelijkmatig worden verdeeld.

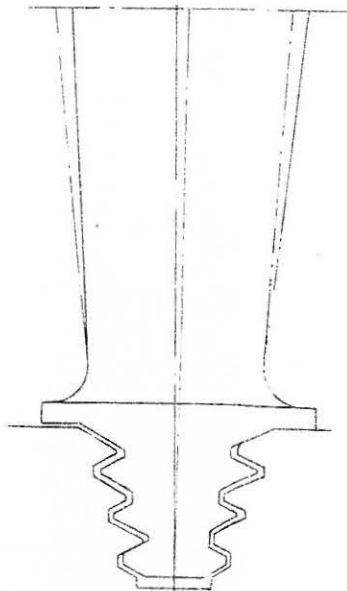
PRINCIPIELE BEPALING VAN DE RUIMTE TUSSEN SCHOEPCVET EN TURBINEWIEL BIJ SCHIEPEN MET EEN TAPLE GETANDE SCHOEPCVET

Tengevolge van bovengenoemde spelingen zal het bij een niet draaiende koude rotor mogelijk zijn de bladen ten opzichte van het turbinewiel te bewegen.

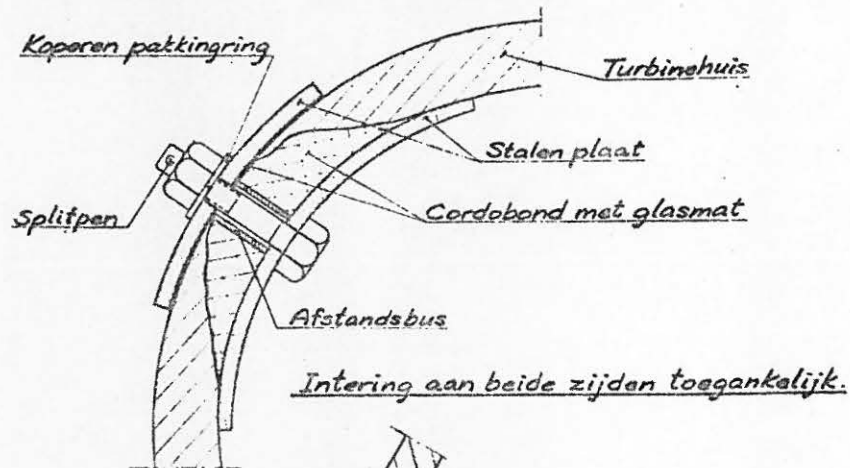
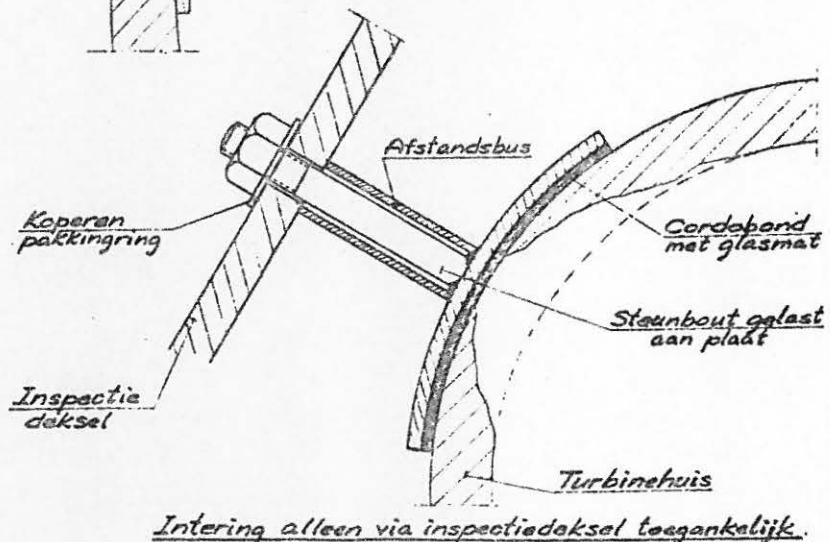
Bij een andere succesvolle noodreparatie werd na het blank schuren van het omliggende materiaal een laag cordobond aangebracht, versterkt met glasmat. Deze methode kan toegepast worden op minder goed bereikbare plaatsen.

Enkele schetsen van deze reparaties volgen hieronder:

Een lek in- of uitlaathuis van een turboblower veroorzaakt op zee in de meeste gevallen een dusdanig koelwater verlies, dat men genoodzaakt wordt te stoppen en de nodige maatregelen te nemen, zoals het vervangen van het lekke huis of de gehele turbine, of het aanbrengen van tussenkast of omloopleiding. E.o.a. resulteert in veel oponthoud.
