INHOUDSOPGAVE SECTIE S3HULPMOTOREN

## S3 - 1 ALGEMEEN, BEDIENING, TEMPERATUREN.

## S3 - 3 WERKSPoor TMA 270 MOTOREN.

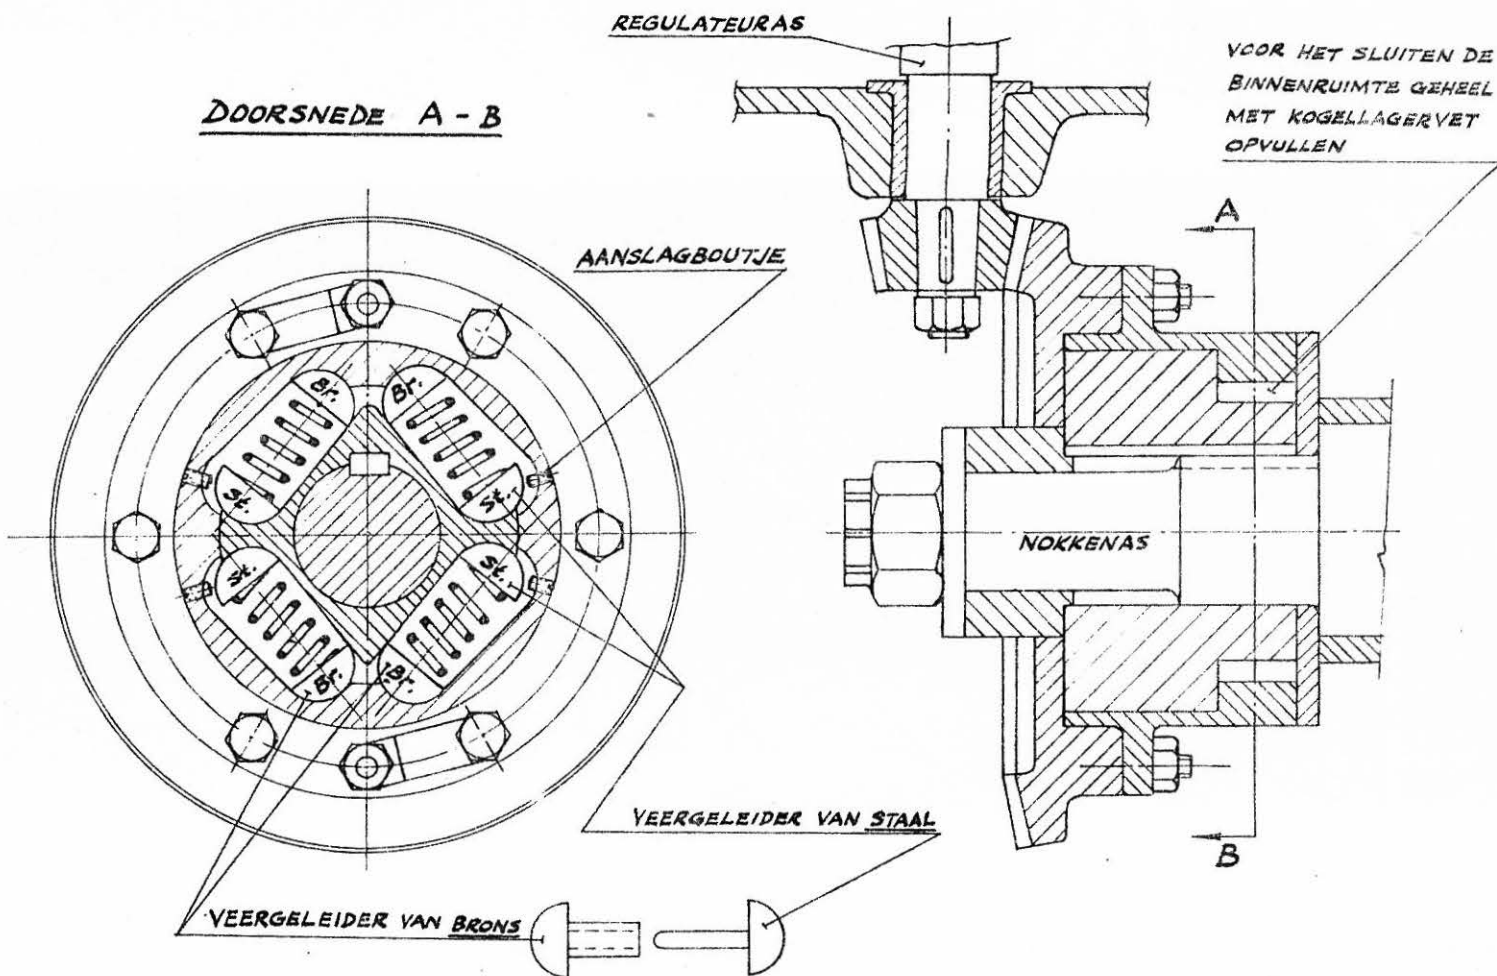
WERKSPoor TMA HULPMOTOREN

VERENDE KOPPELING VOOR AANDRIJVING MECHANISCHE REGULATEUR.

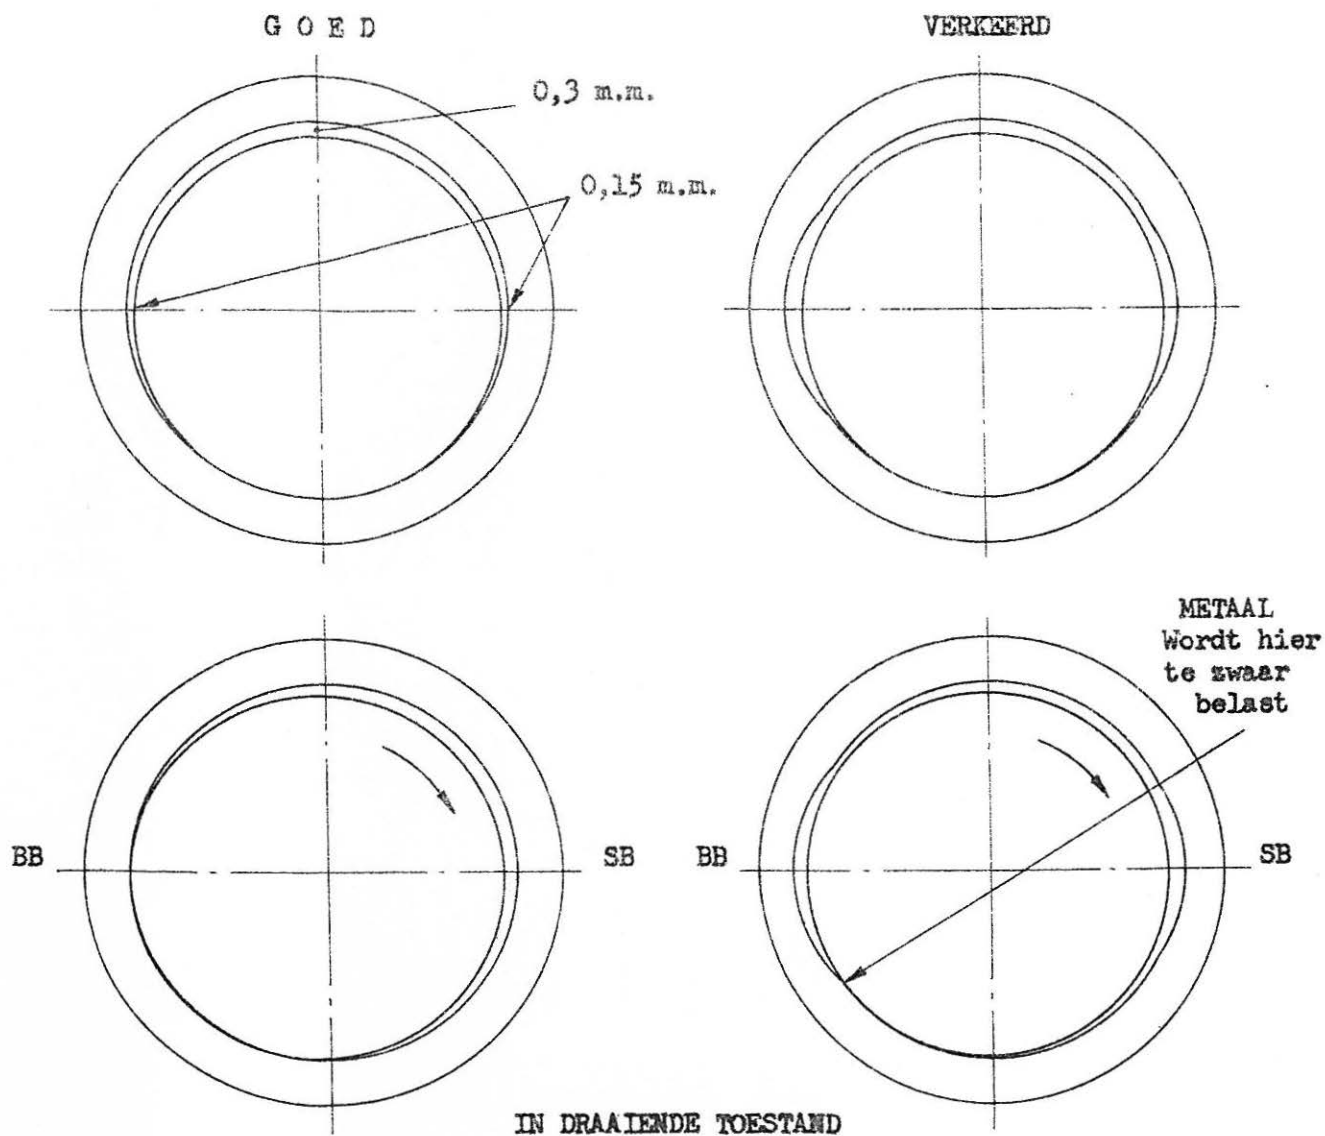
5. POLAIR KRACHTEN DIAGRAM - AFPLATTING KRUKPENNEN 4-TACT MOTORENa. Richting en grootte van krachten op krukpen en ashalzen

Slijtage aan krukpentappen treedt op aan de niet verbrandingszijde d.w.z. bij kruk in top aan de onderzijde der tap bij 4-tact motoren.

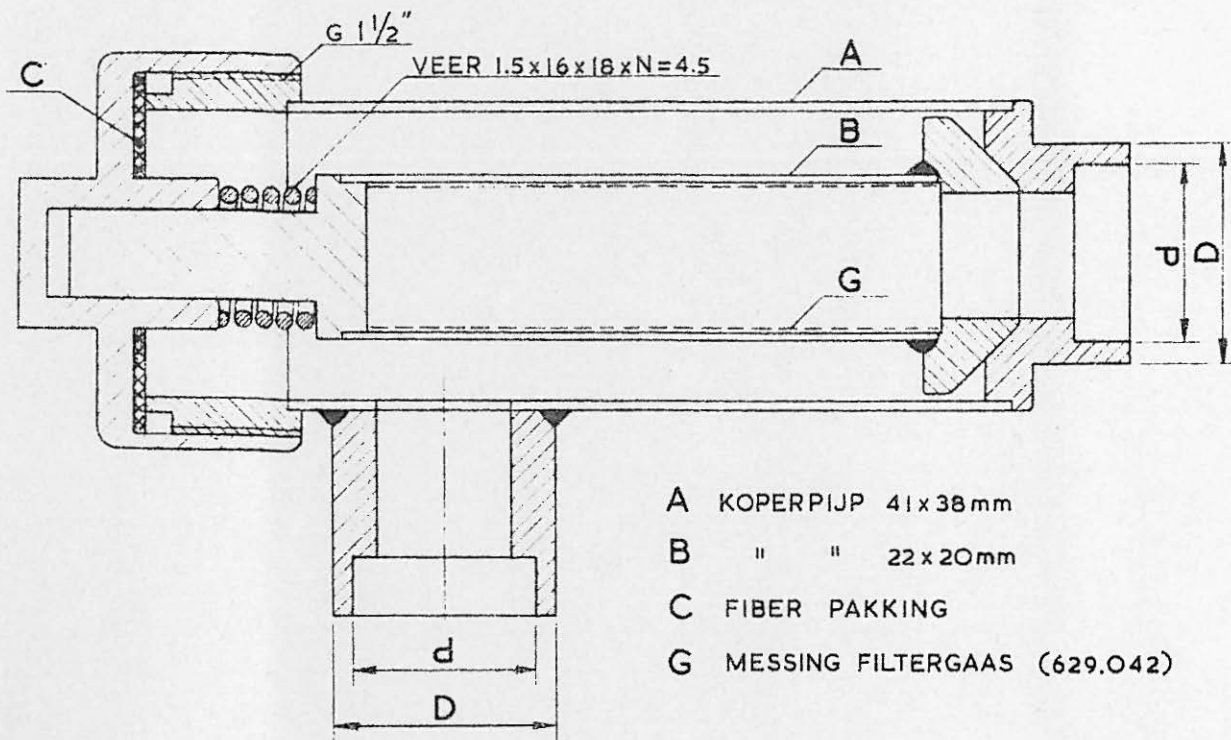
IN PIJP B 6 RIJEN MET  
6 GAATJES VAN  $\pm 6 \text{ mm}$

MATEN  $d$  EN  $D$  AFHANKELIJK VAN  
SITUATIE TER PLAATSE

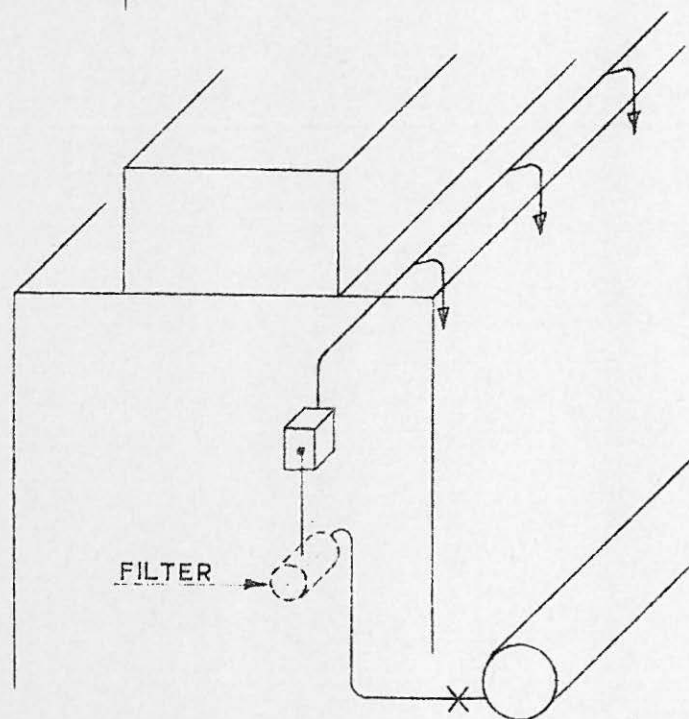
WERKSPoor T.M.A. HULPMOTOREN

ZUIGFILTER IN NOKKENSMEEROLIESYSTEEM.

- a. De nieuwere motoren zijn van een separaat nokkenassmeersysteem voorzien. Mits geen lekkage van carterolie of brandstof naar dit systeem plaats vindt, zal de olie langer schoon blijven en is het gevaar van verstopping van smeerolieleidingen in de nokkenkast aanzienlijk verminderd t.o.v. de oudere uitvoering waar deze smeerpunten op het cartersmeersysteem zijn aangesloten. Door toepassing van plexiglas deksels is voortdurende controle op de sproeiers en de mate van vervuiling van het nokkenassmeersysteem mogelijk. Toch blijken de "oliesputten" boven de nokken nog wel eens verstopt te raken. Ter voorkoming hiervan kunnen in eigen werk filters in de zuigleiding van het nokkenassmeeroliesysteem worden aangebracht. Op enkele onzer schepen is dit reeds met succes toegepast. De doorsnede van de filter en de opstelling in het nokkenassmeeroliesysteem zijn weergegeven op pag. S3-3-6/1.

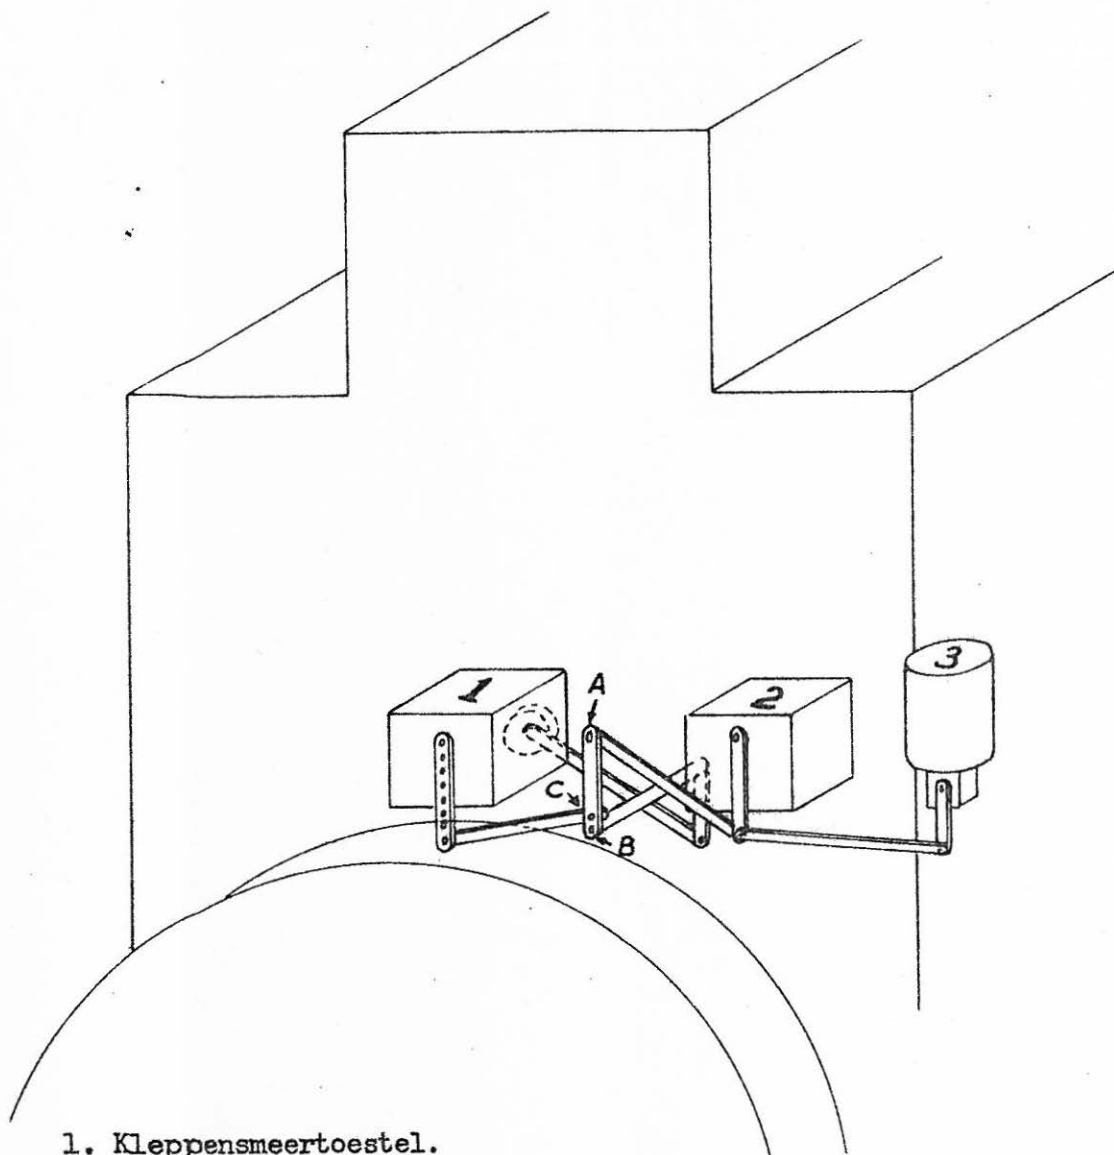
1. Kleppensmeertoestel.
2. Cilindersmeerolietoestel.
3. Vetsmeertoestel.

Punt A: oud aankoppelpunt.

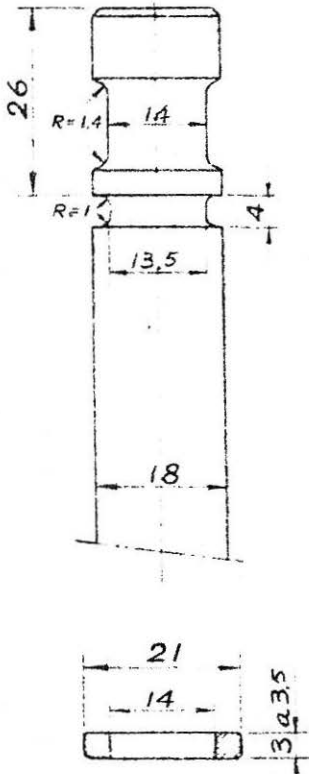
Guardring made of  
5/8" Spring washer.

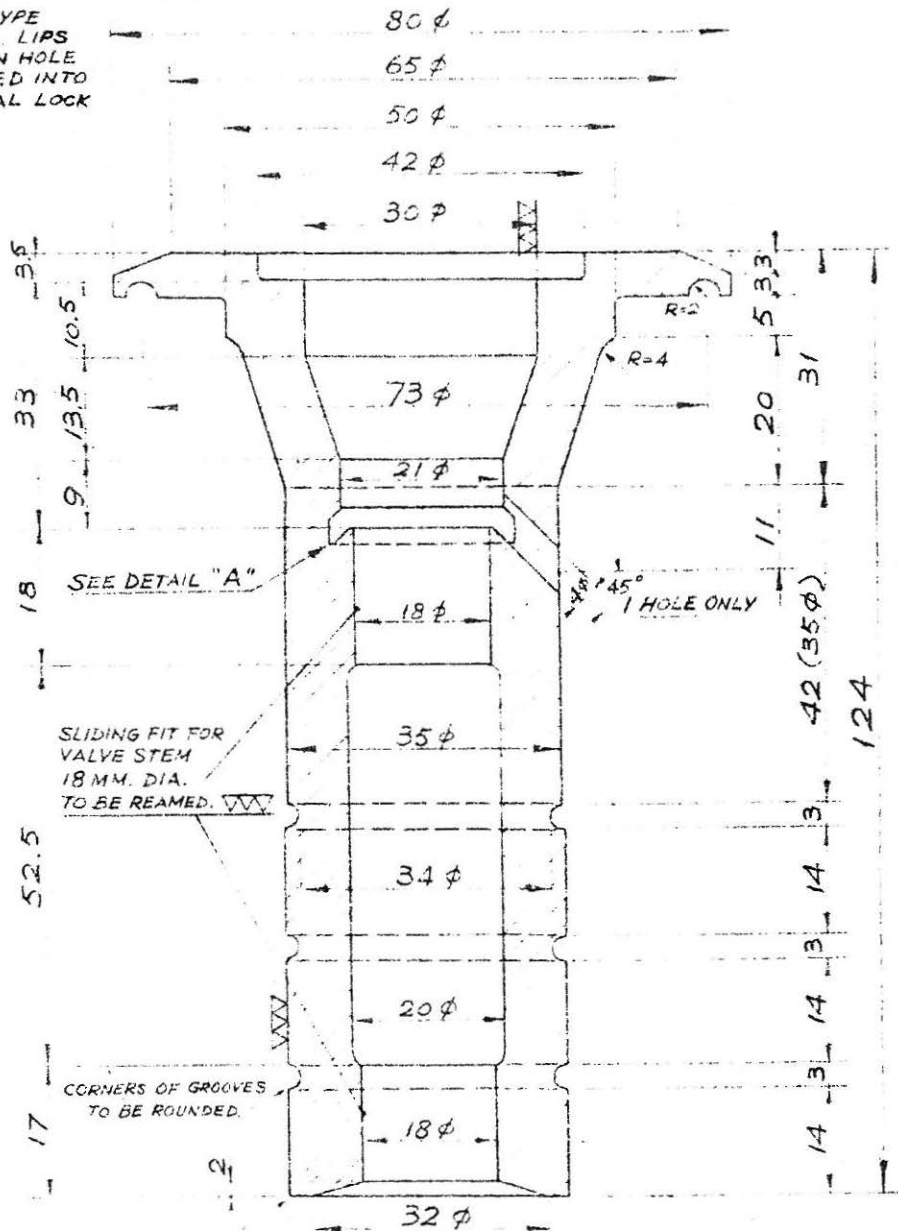
DETAIL "A"

SHARP SCRAPER EDGE

ORIGINAL: 35 φ MM
1 <sup>ST</sup> OVERSIZE: 35.5 "
2 <sup>ND</sup> " : 36 "

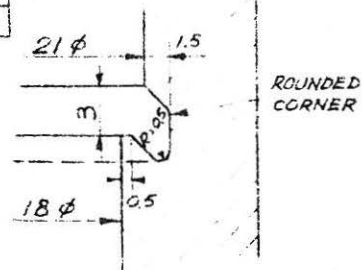
VALVE GUIDE FOR WERKSPoor  
TMA 276 AUX. ENGINES.

MATERIAL: MILD STEEL.  
REF: DRAWING RIL 19838

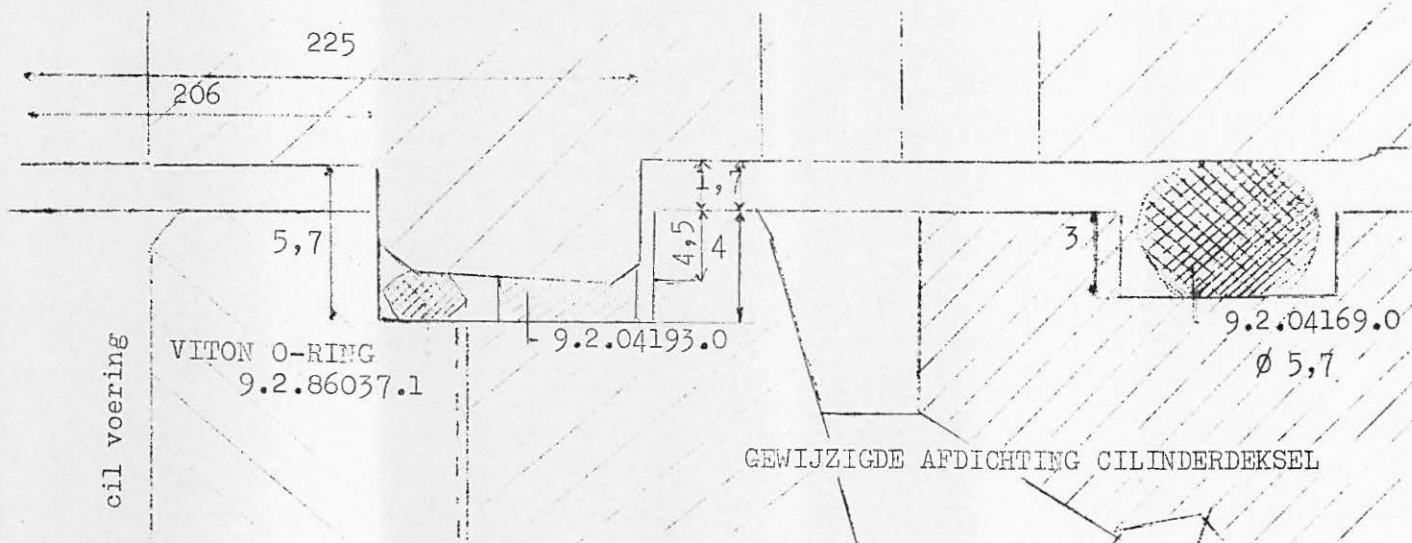
3. Cilinderbalk

- a. De cilindervoering rust met de flens op een rand van de ingelaste zware topplaat van de opgebouwde cilinderbalk. Deze rand is over de omtrek voorzien van doorgeboorde gaten voor koelwater naar het cilinderdeksel. Niettegenstaande aanvankelijk het koelwater met RTF 80 werd behandeld is erosie/corrosie opgetreden in deze gaten en op het bovendee van de topplaat t.p.v. de binnenrand van de sponning van de rubber O-ring. Doordat de betreffende gaten groter zijn geworden en overgegaan is op trifo-behandeling van het koelwater, is de mate van intering verminderd. Zelfs als de gaten tot aan de binnenomtrek van de rand zouden uitslijten, dan is het draagvlak voor de flens van de cilindervoering nog ruim groot genoeg.

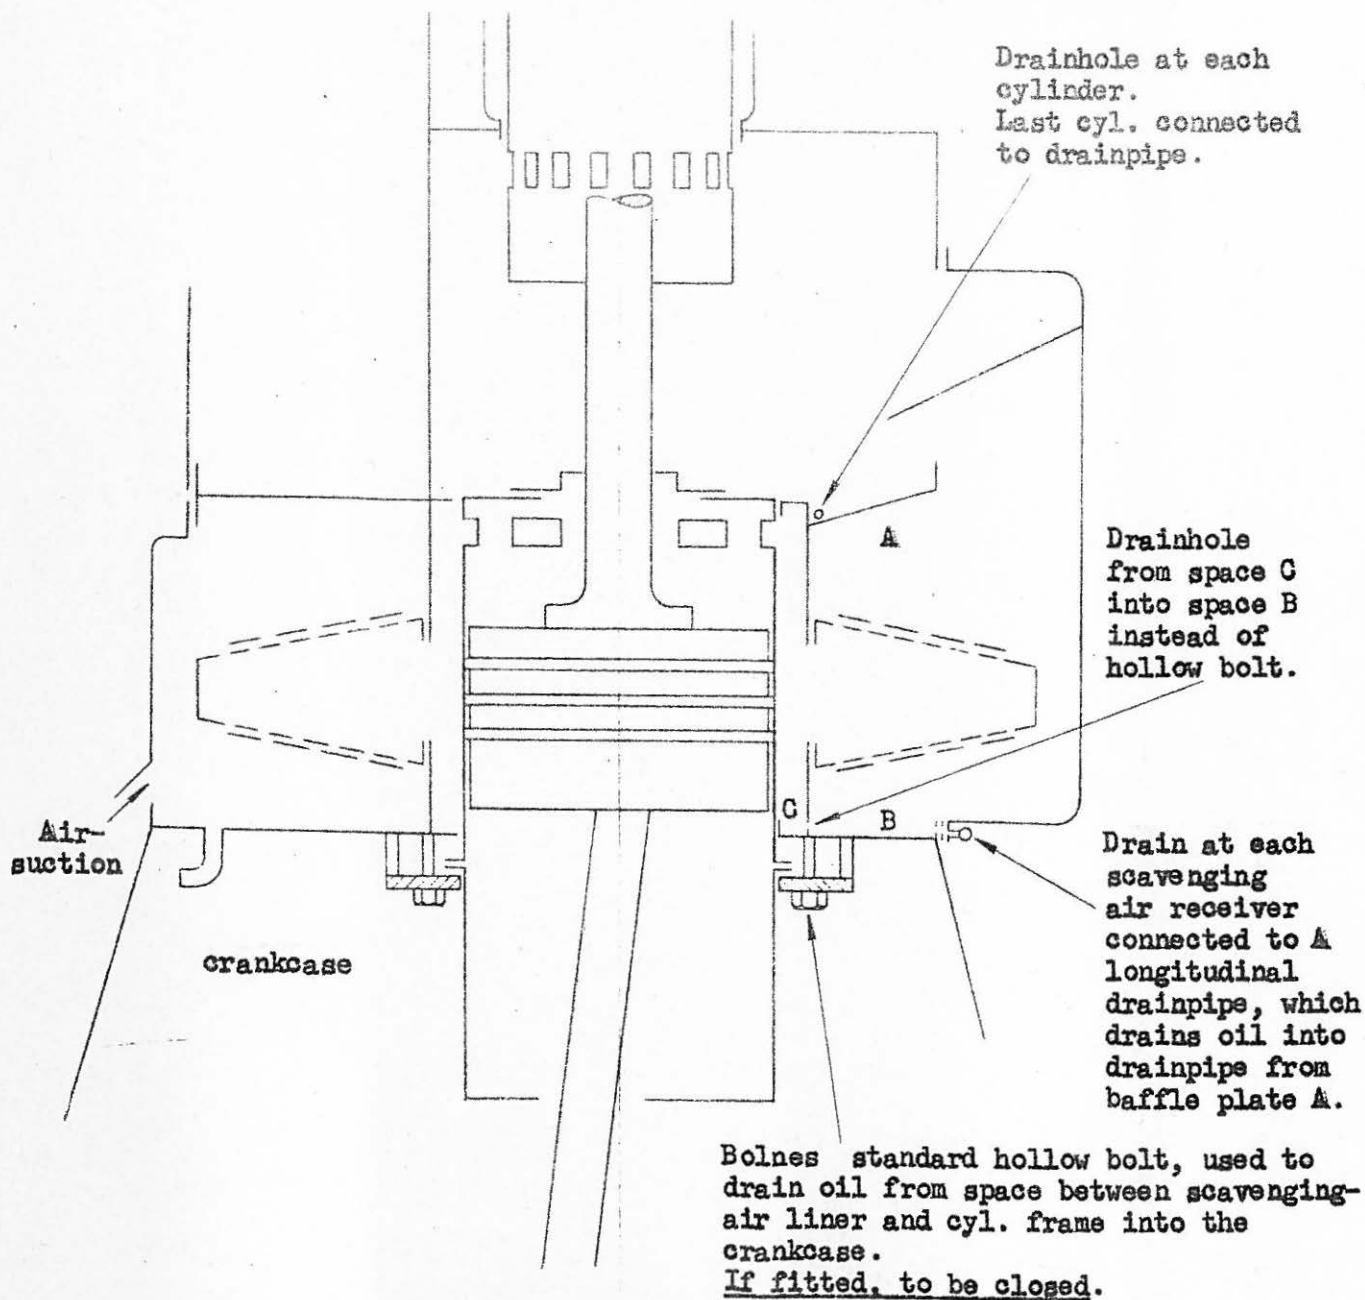
BOLNES AUXILIARY ENGINE

SIMPLIFIED CROSS-SECTION OVER SCAVENGING-AIR CYLINDER AND RECEIVER

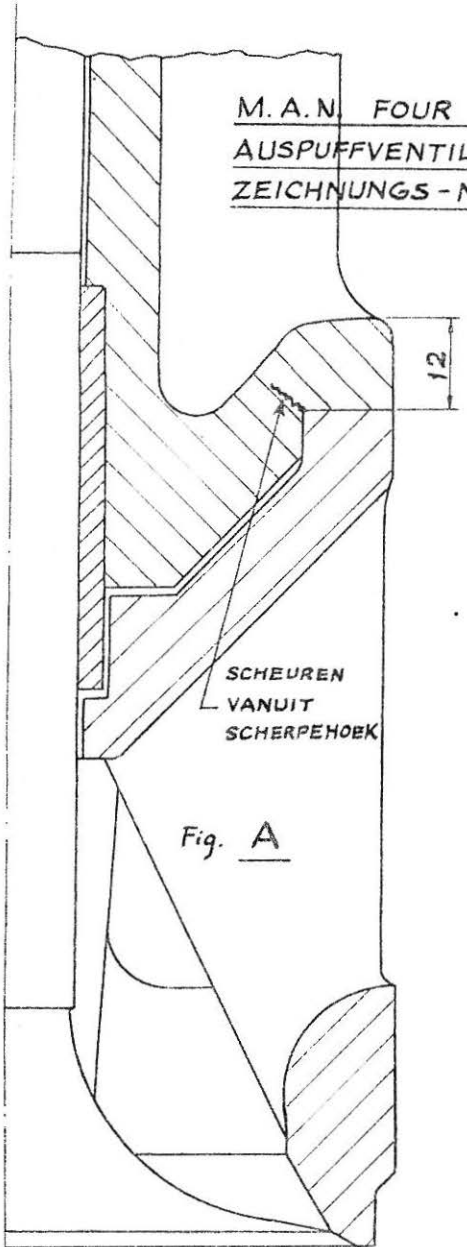
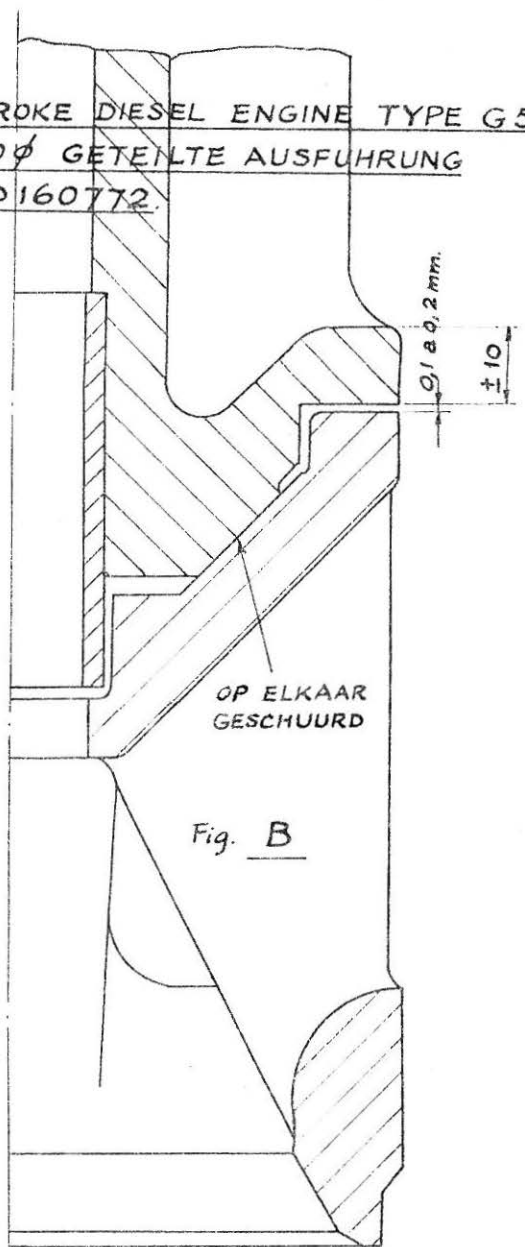
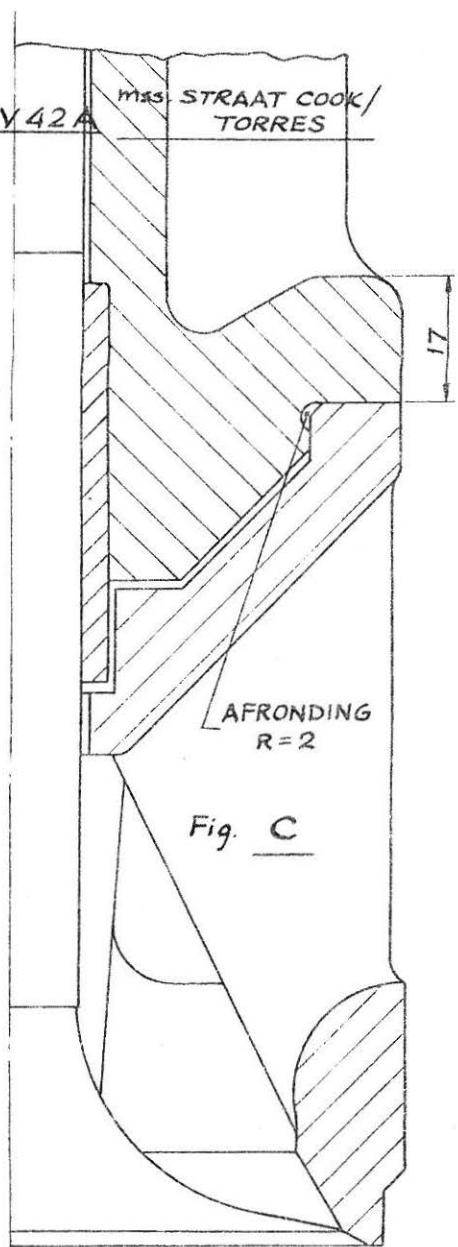
D160772 - 30/6/56

M.A.N. FOUR STROKE DIESEL ENGINE TYPE G5V42A  
 AUSPUFFVENTIL 90° GETEILTE AUSFUHRUNG  
 ZEICHNUNGS-NR. D160772.

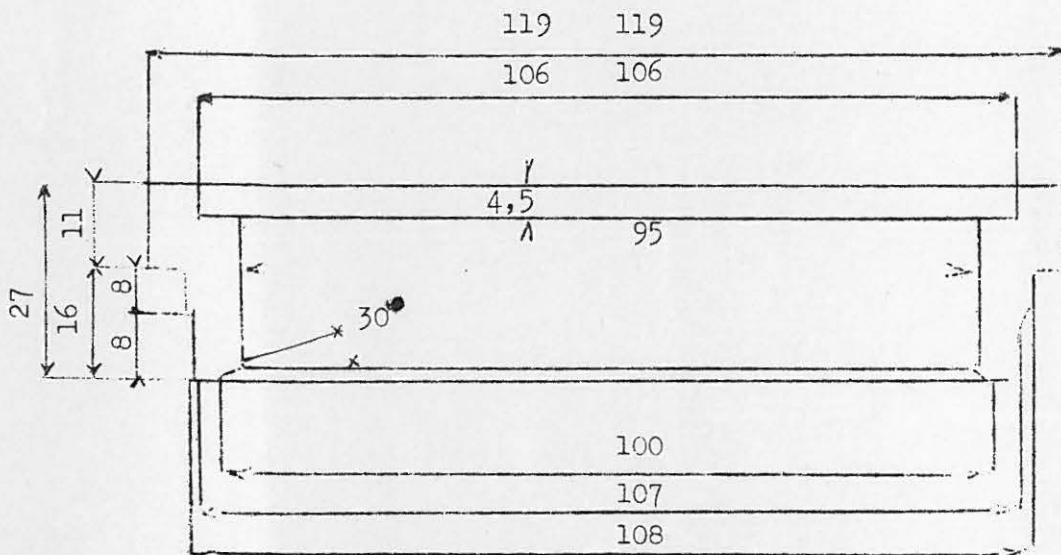
VERWISSELBAKE ZITTING INLAATKLEPHUIS

STORK HB 5 MOTOREN 28,5 x 45

Losse klepzittingringen kunnen aan boord worden aangemaakt uit afgekeurde uitlaatklephuisonderstukken (volgens bijgaande schets) of te Rotterdam **worden aangevraagd**.

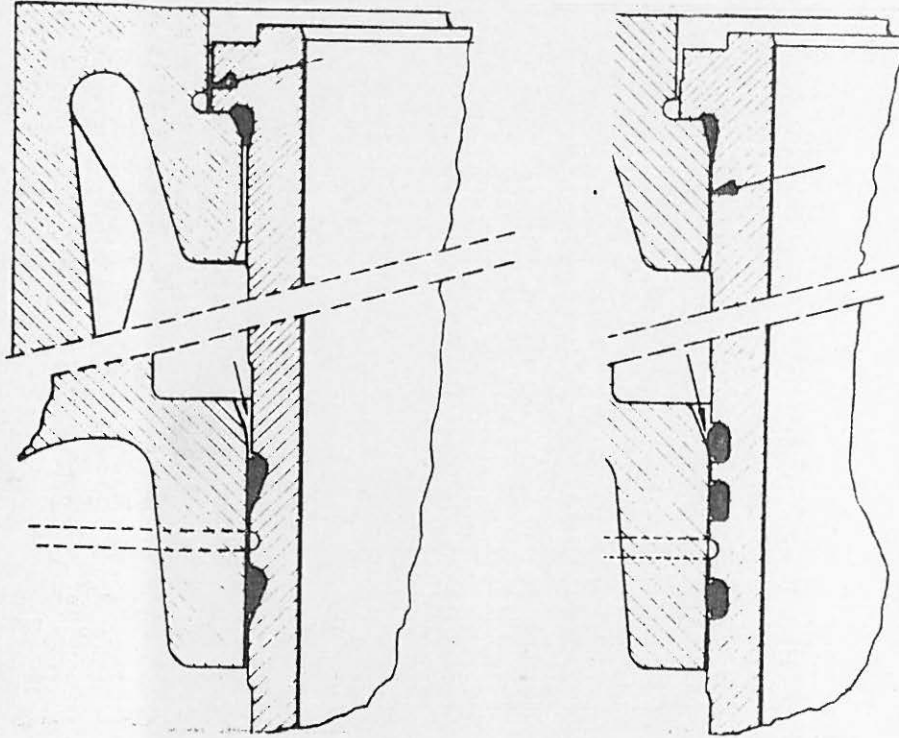
Oude uitvoering

Nieuwe uitvoering

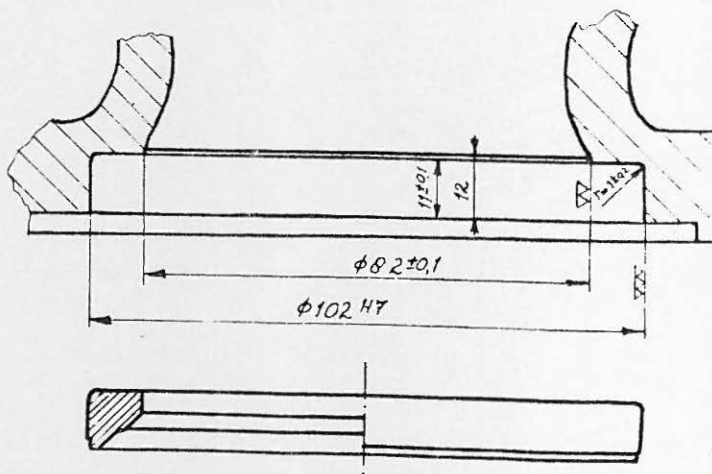
Losse inlaatklepzittingen
